菏泽职业学院地块 土壤污染状况调查报告

委托单位：菏泽职业学院

编制单位：菏泽圆星环保科技有限公司

2020年12月

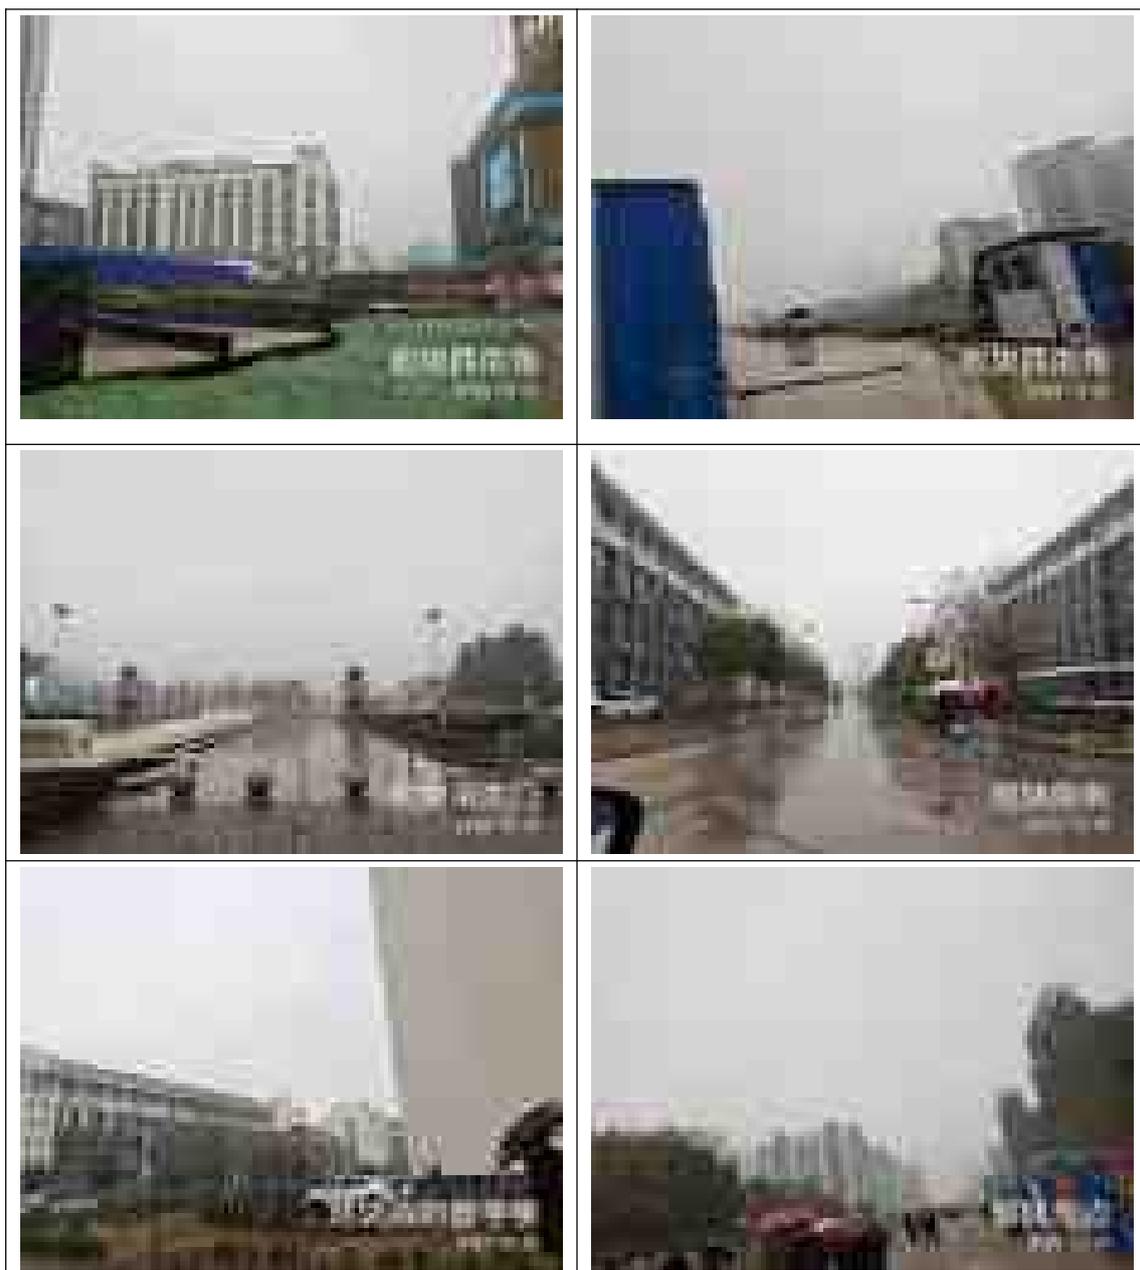
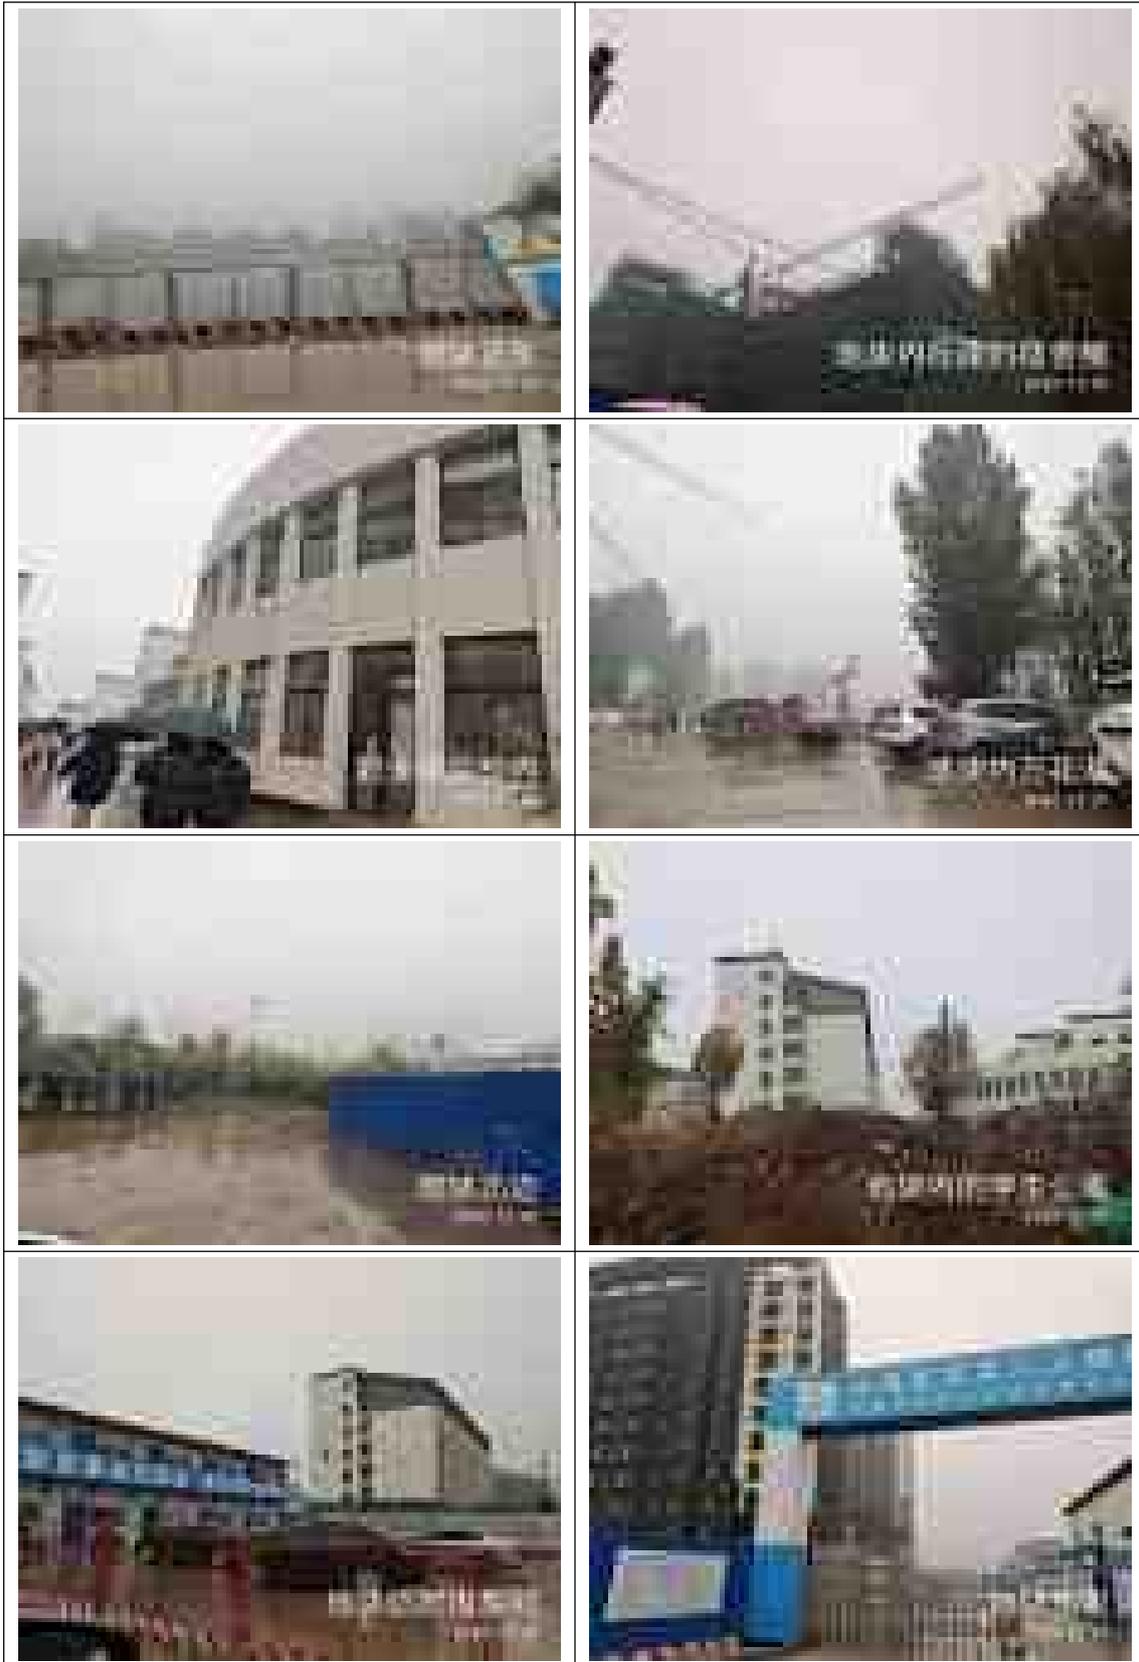
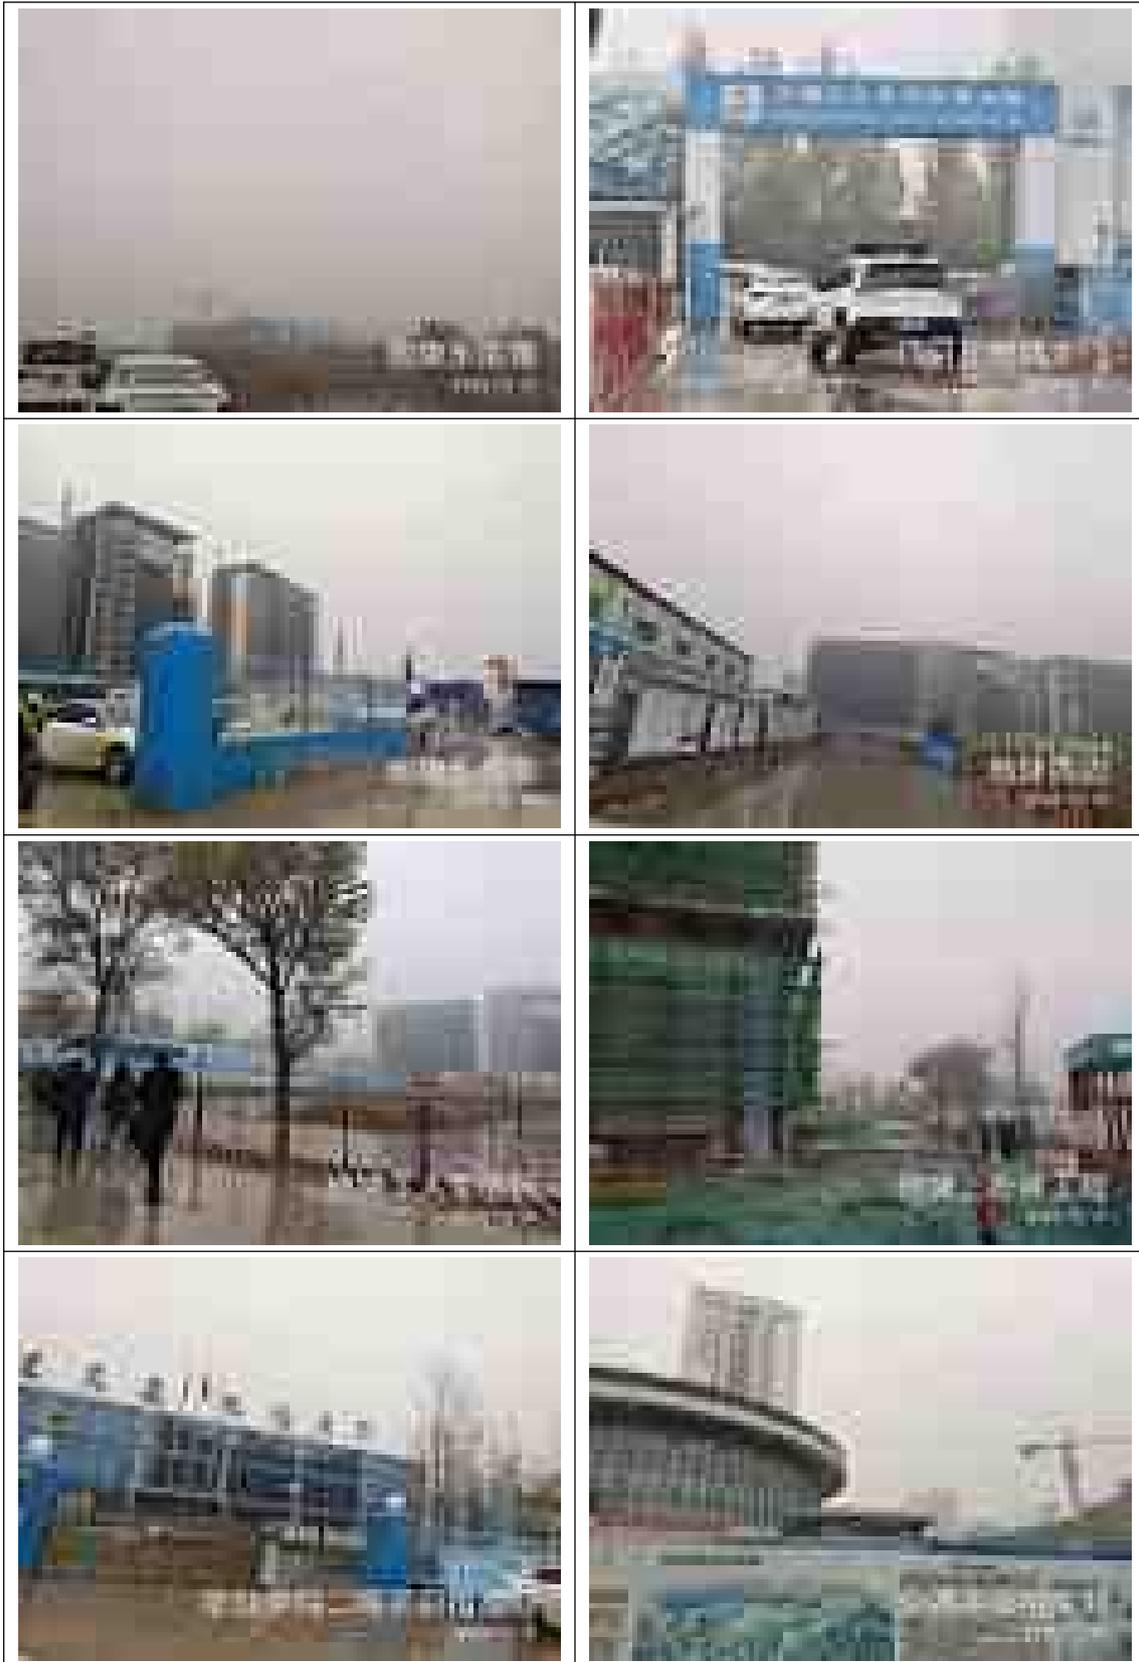
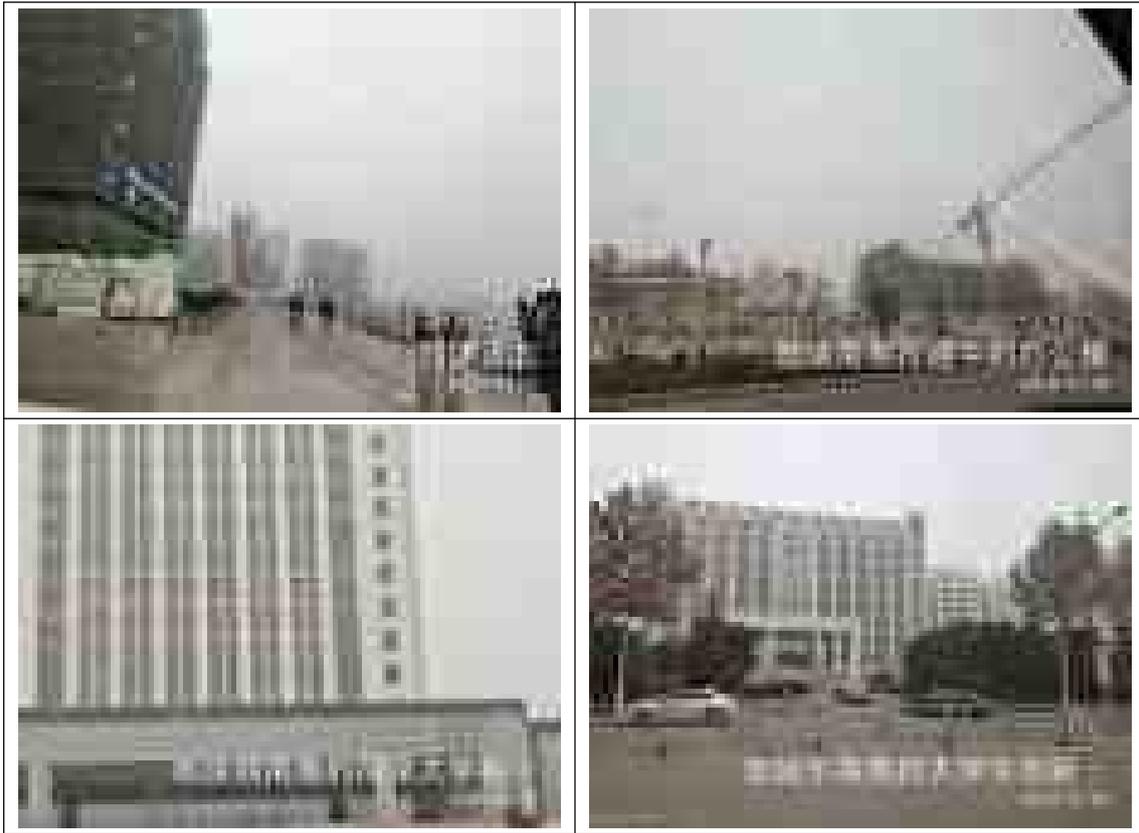
图 3.3-1 项目地块现状图

该项目地块位于牡丹办事处和北城办事处交汇处，南邻长城路，西邻中南花城，东临赵窑，北临菏泽职业中专（在建）。根据现场勘查可知，地块范围内已建成菏泽职业学院，院内部分建筑正在建设。地块现状见图 3.3-1。

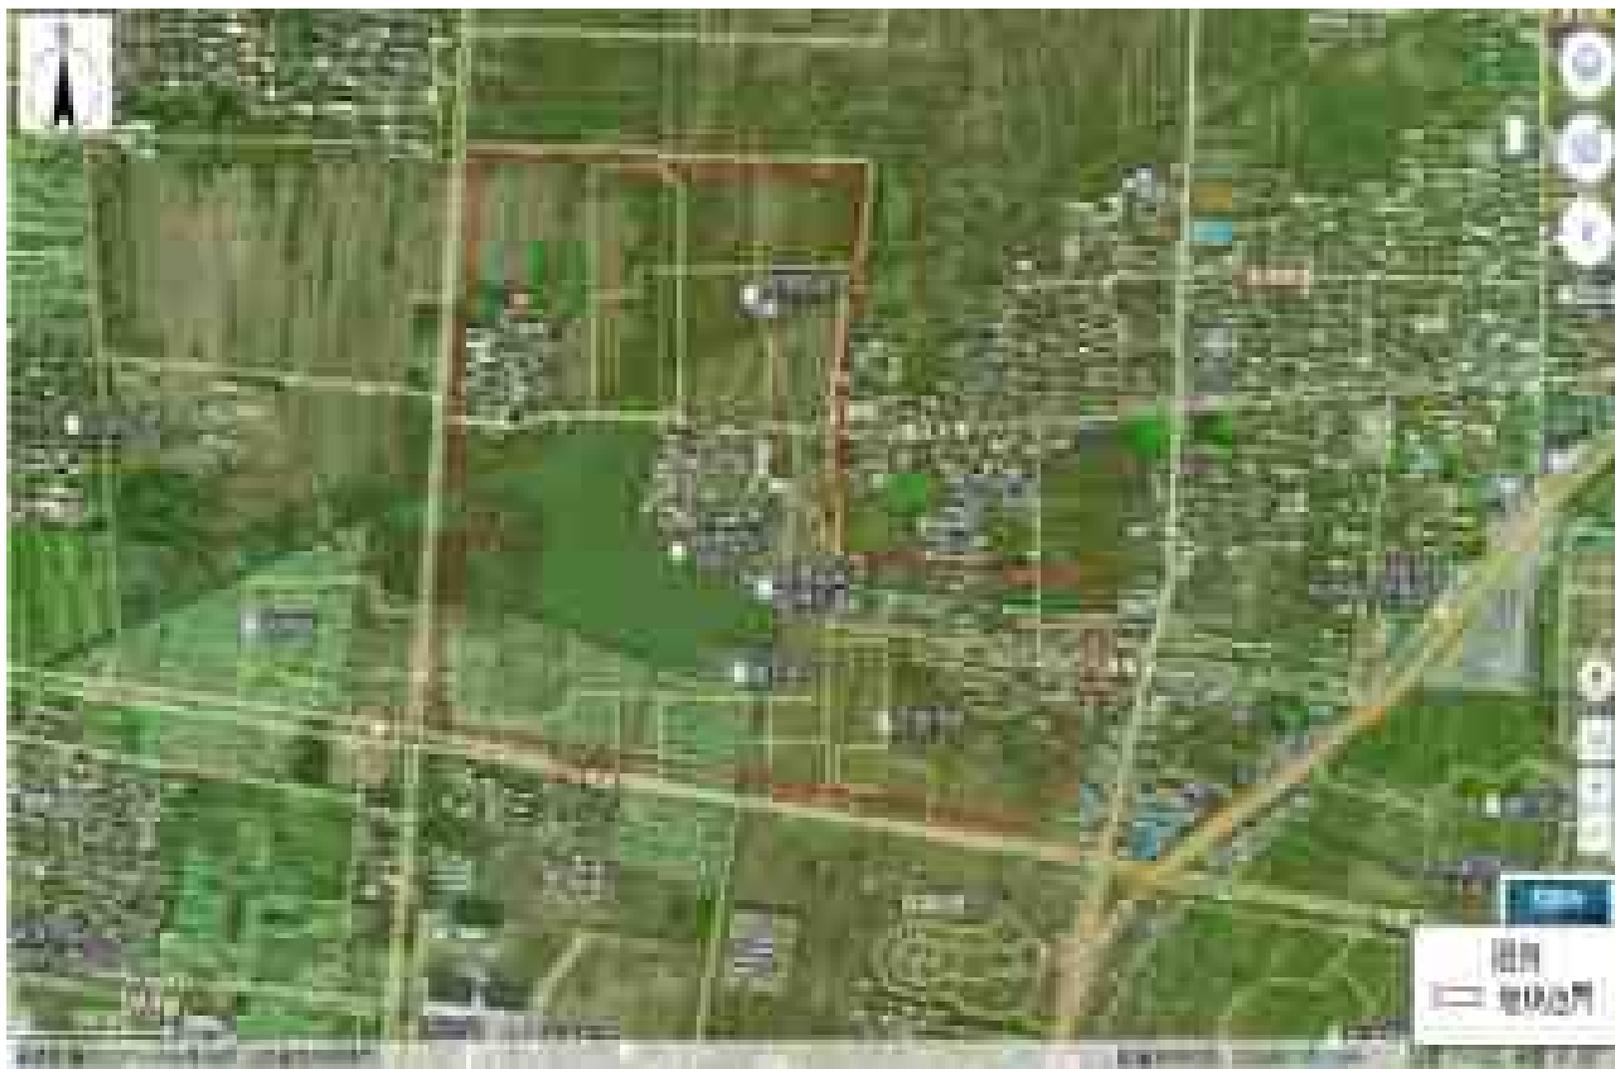
2008 年项目地块历史影像图

2008 年项目地块北侧、西侧为农用地，东侧紧邻赵窑和部分农用地，地块南侧为长城路。项目地块相邻 1km 范围内主要为村庄、学校等。

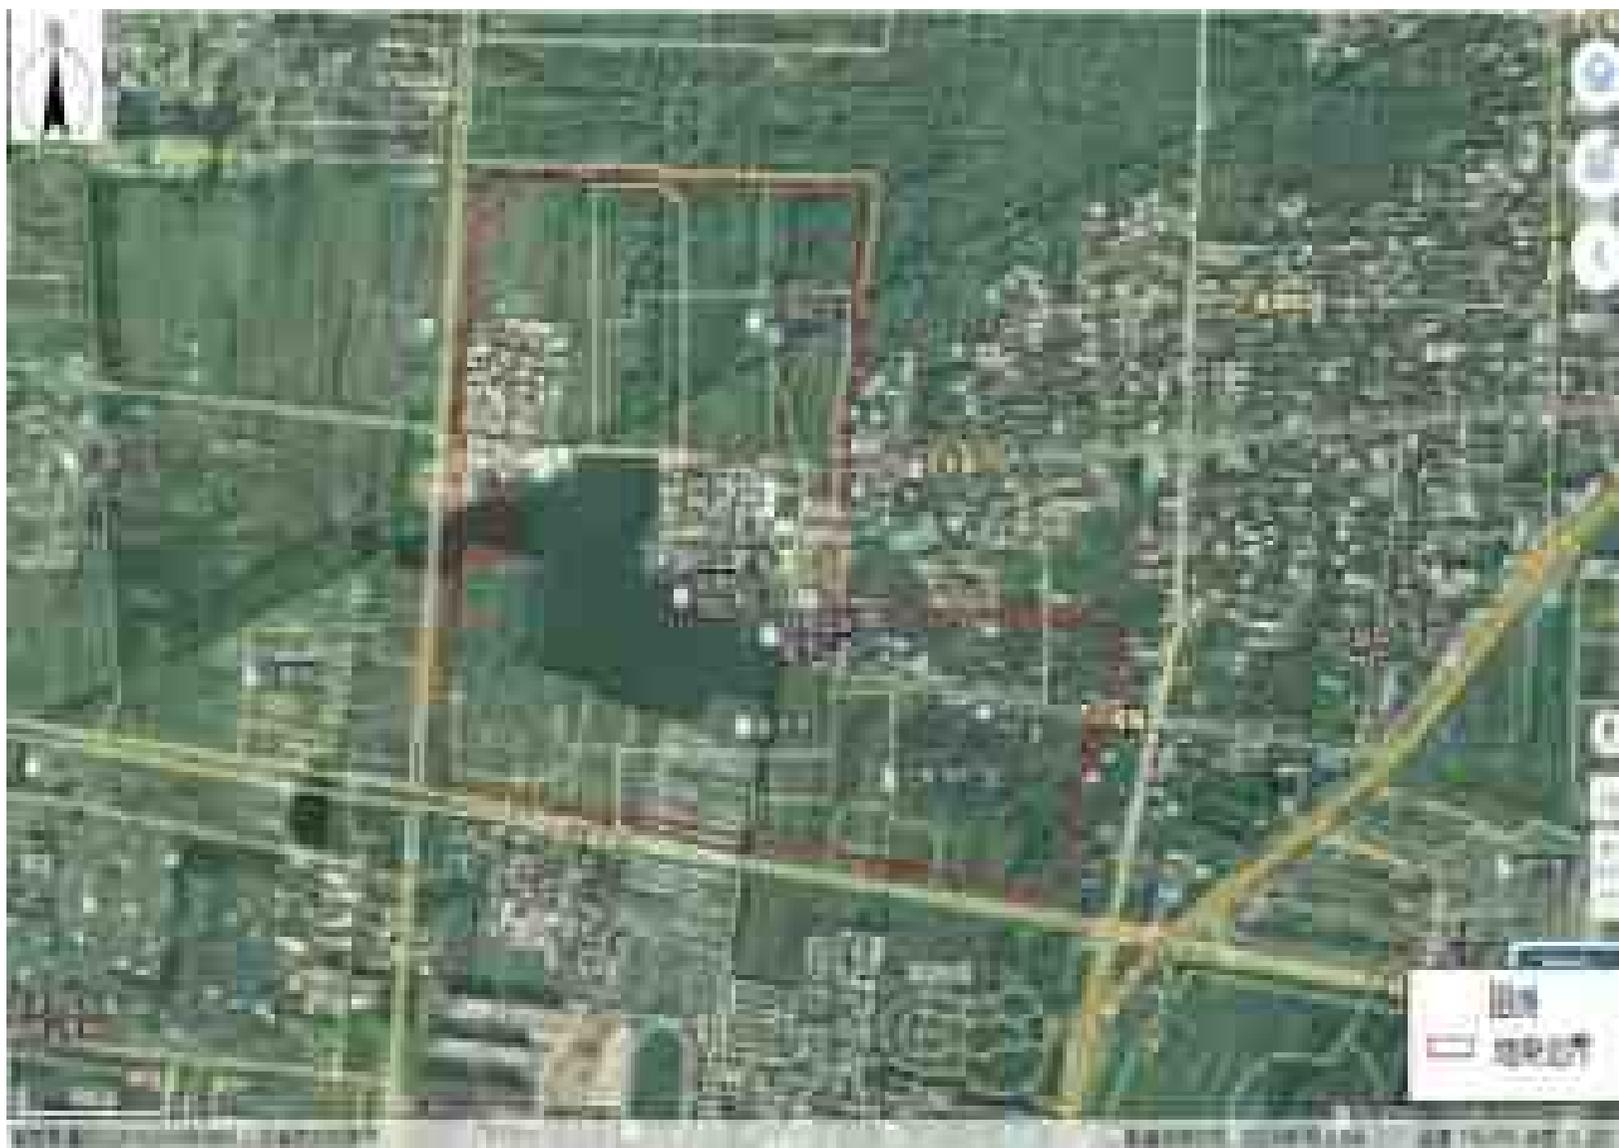
2012 年项目地块历史影像图

2012 年与 2008 年相比，项目地块东侧中间位置建设有一些小商铺，其余无明显变化。

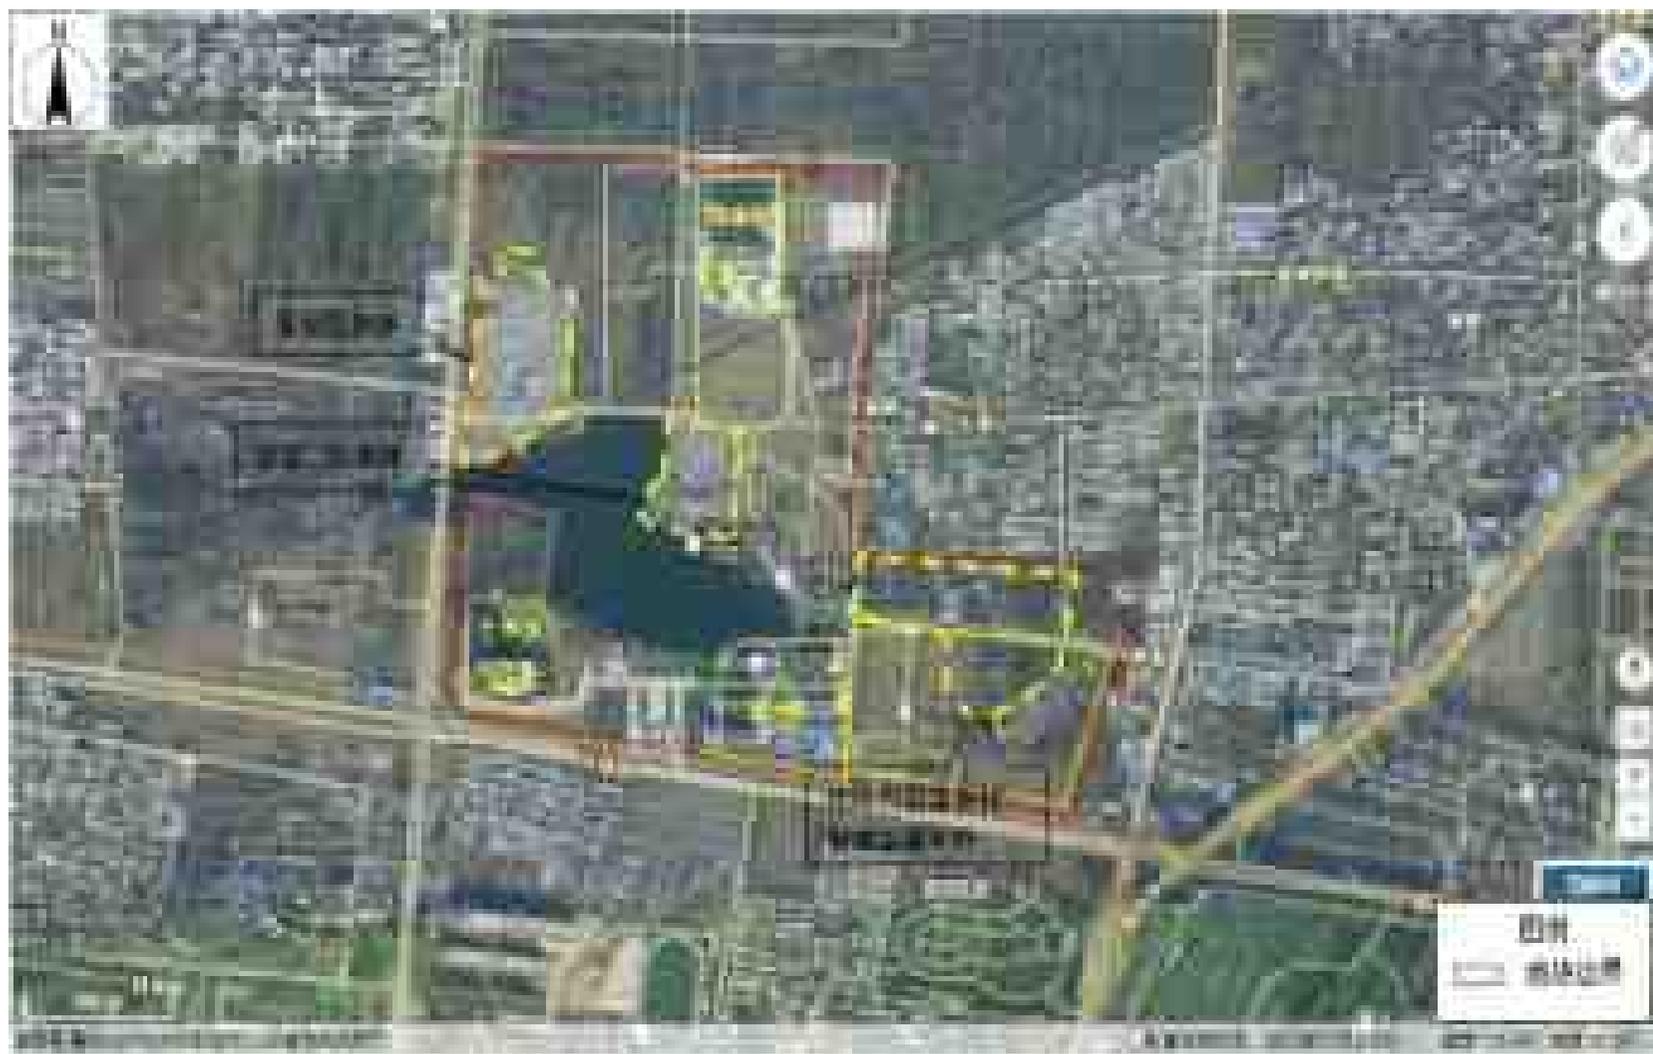
2013 年项目地块历史影像图

2013 年与 2012 年相比,项目地块内村庄和小商铺拆除,地块北侧建设菏泽职业学院餐厅,南侧建设教学楼,西南侧新建大学生科技园,其余无明显变化。

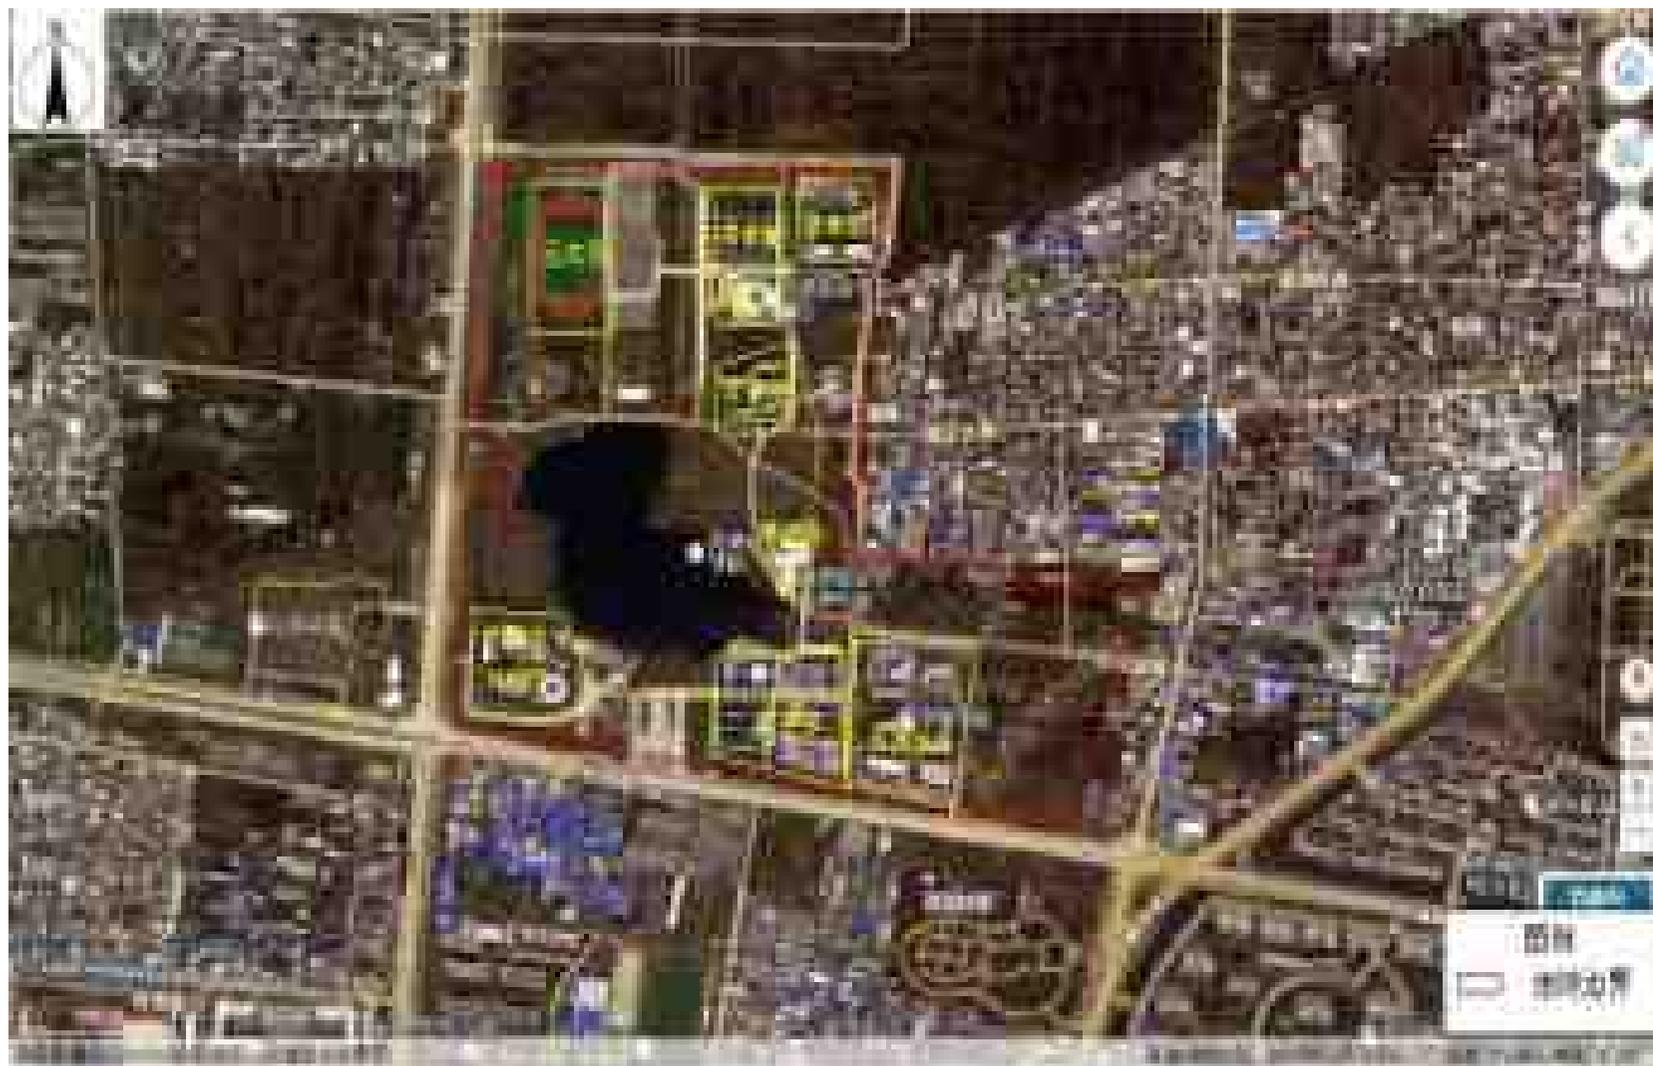
2015 年项目地块历史影像图

2015 年与 2013 年相比,项目地块内北侧建设运动场和宿舍楼,东侧中间位置新建临时停车场,东南侧新建华鼎学府小区,其余无明显变化。

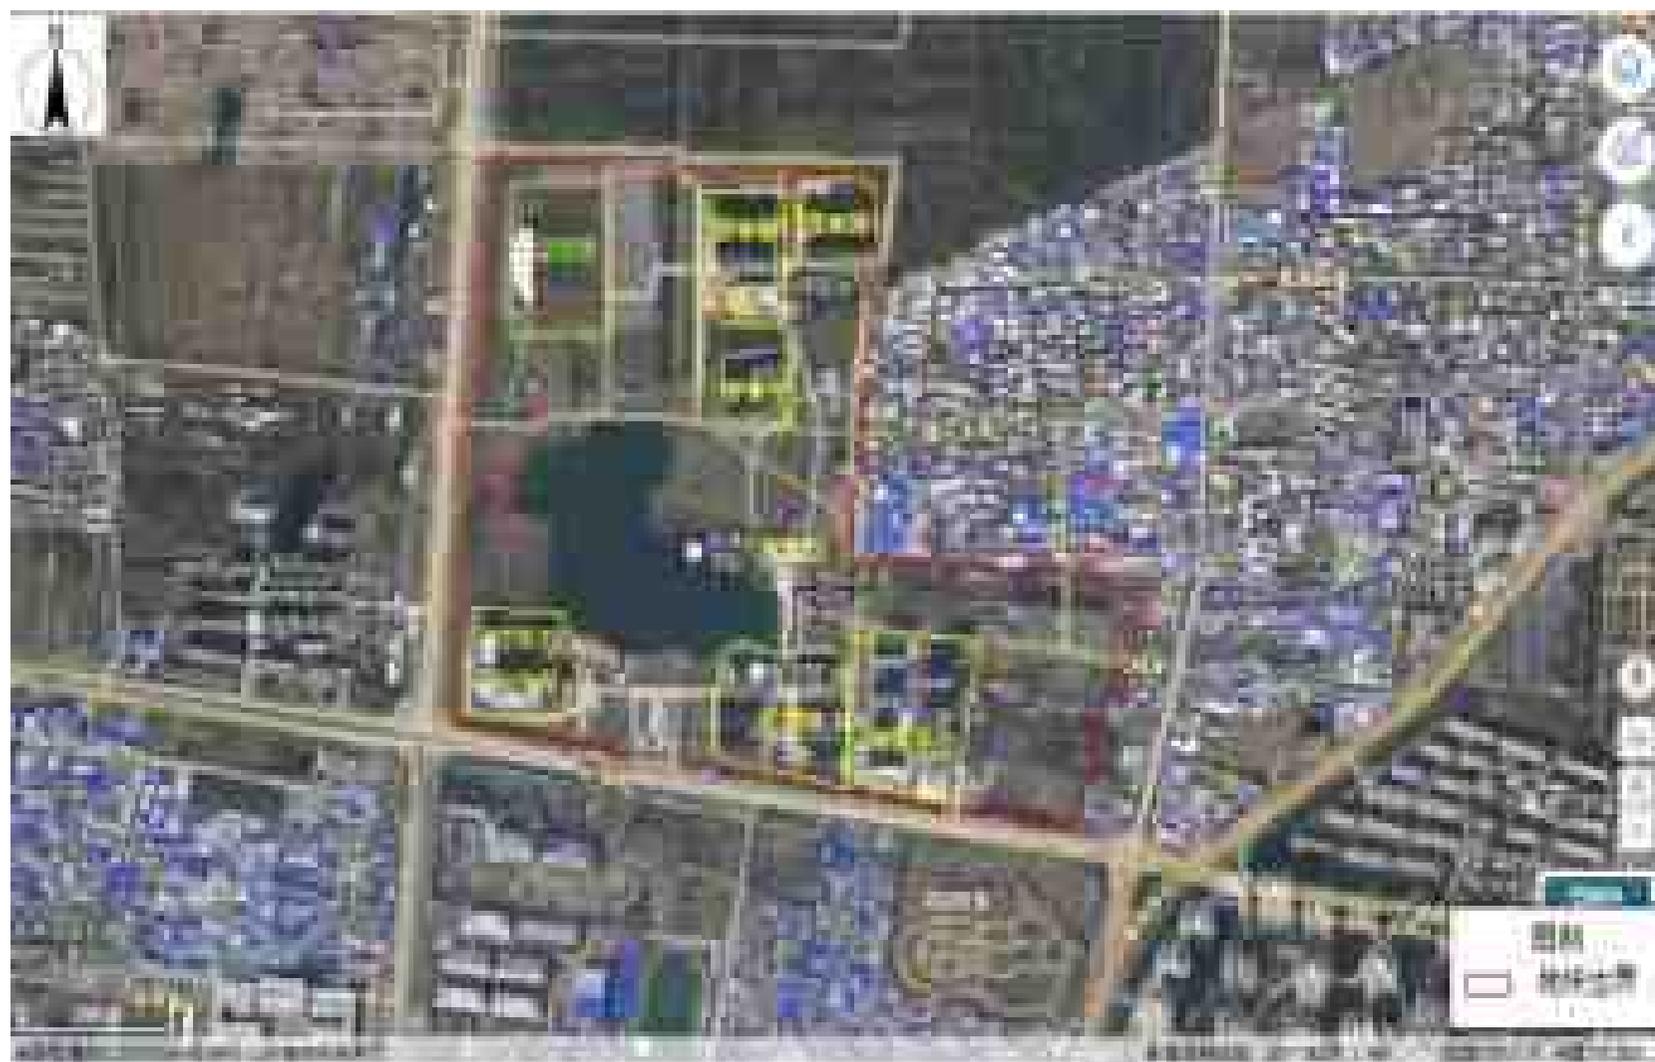
2017 年项目地块历史影像图

2017 年与 2015 年相比,项目地块内万花湖东侧中间位置建设职业学院临时停车场,北侧运动场西边新建一个看台,其余无明显变化。

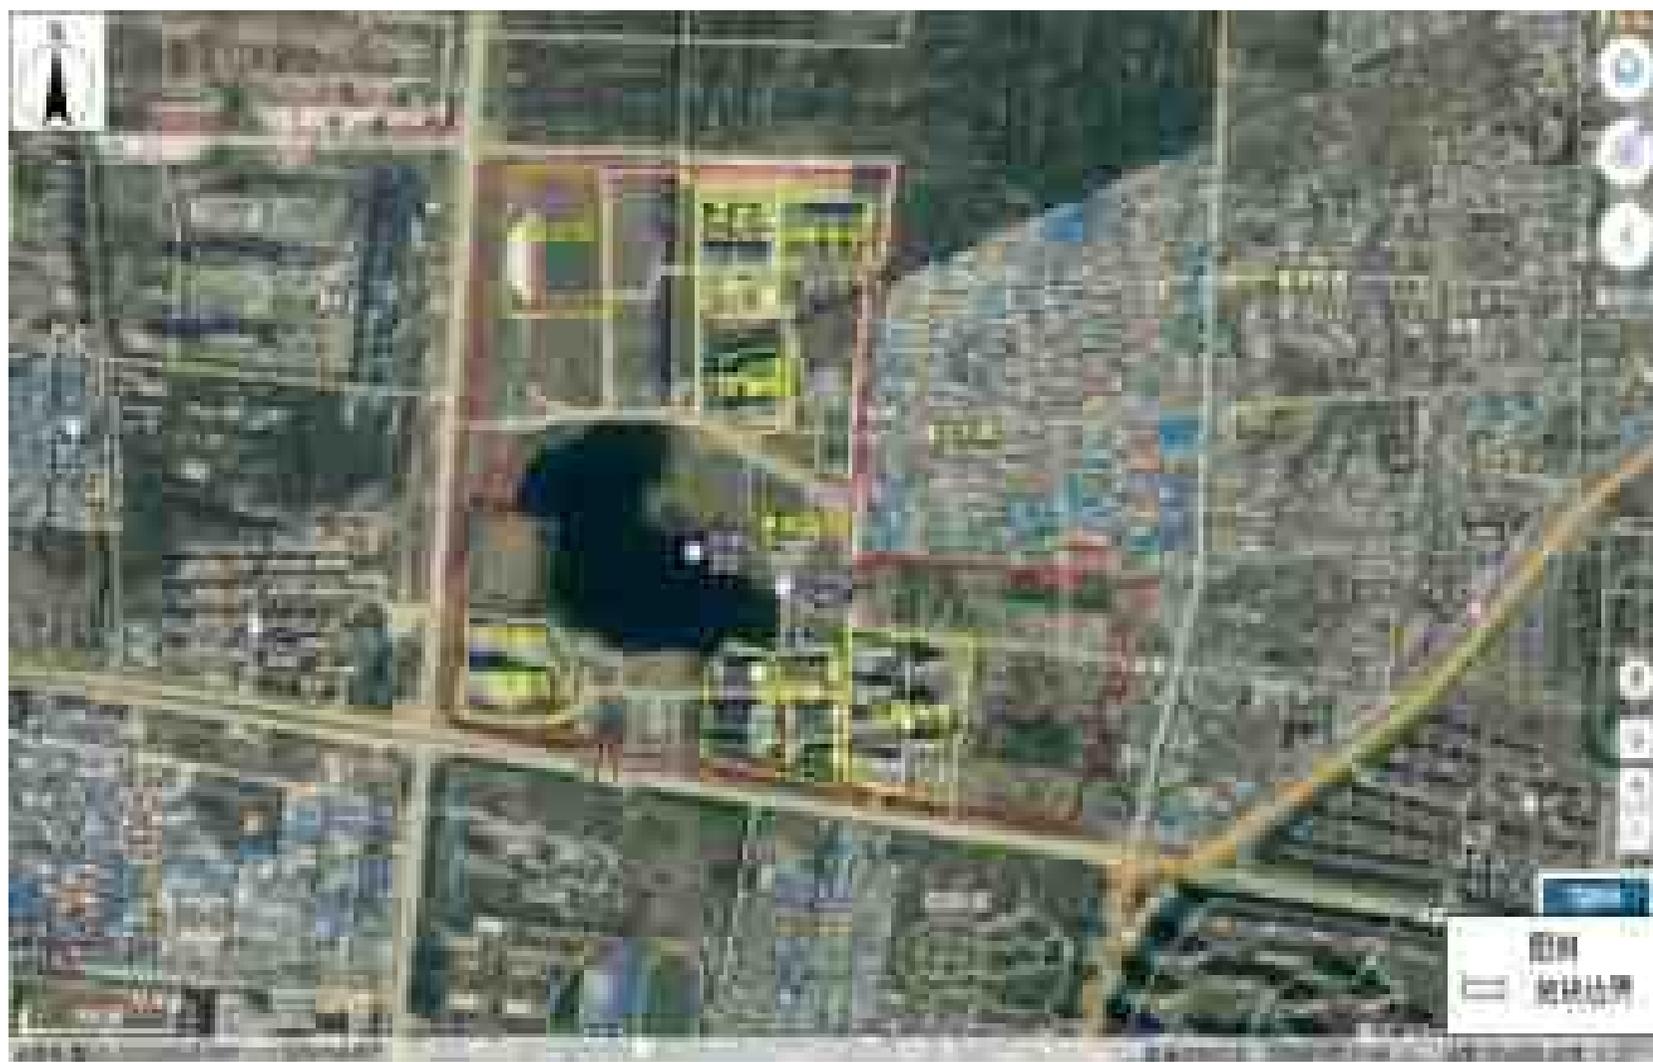
2018 年项目地块历史影像图

2018 年与
2017 年相
比,无明显变
化。

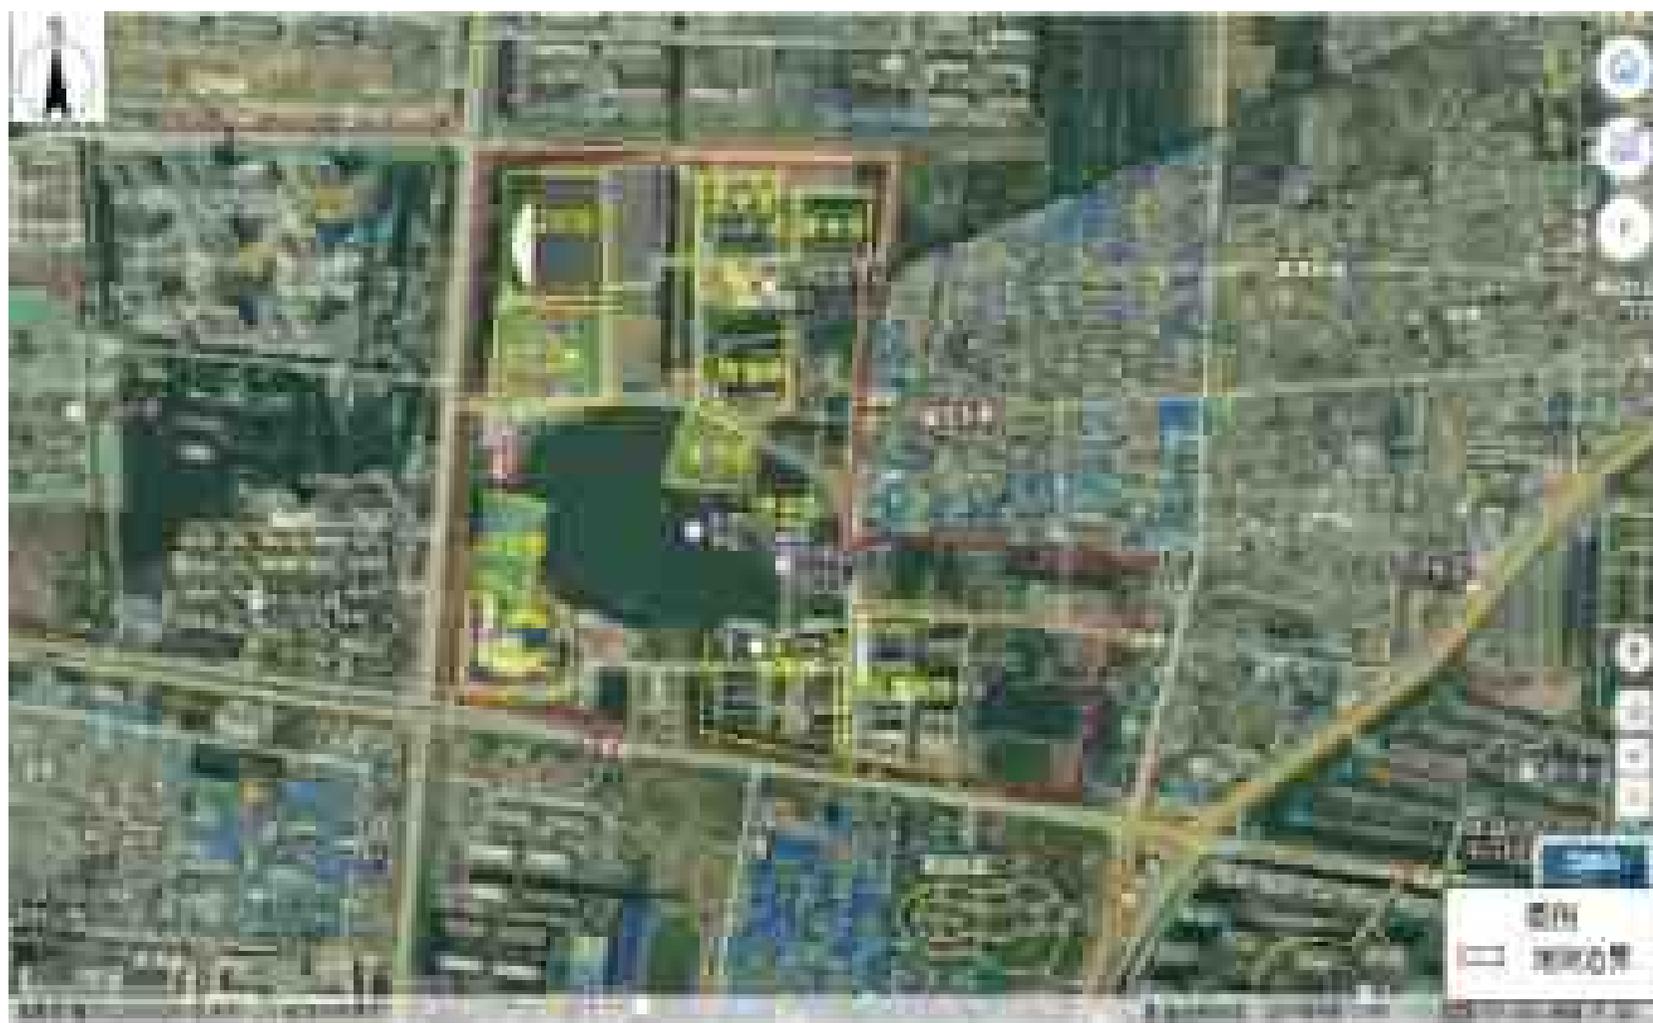
2019 年项目地块历史影像图

2019 年与 2018 年相比,项目地块内西侧开始建设人才公寓和实验楼,万花湖东北侧新建图书馆,地基开挖,其余无明显变化。

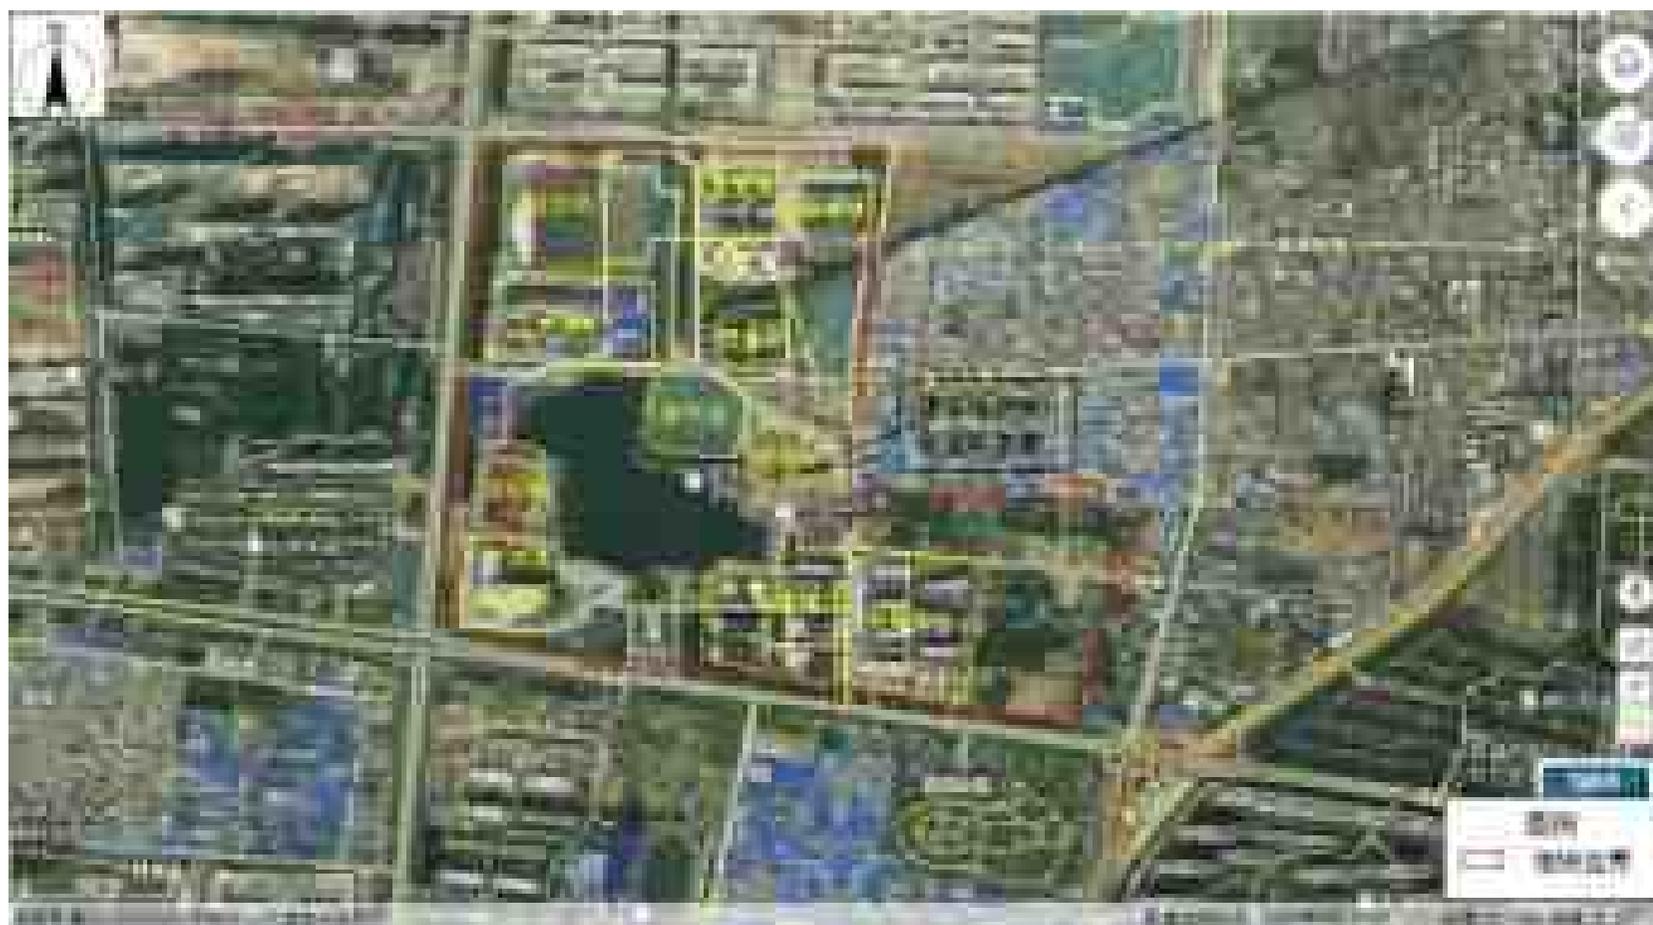
2020 年项目地块历史影像图

2020 年与 2019 年相比,项目地块内临时停车场拆除,万花湖东侧新建教学楼,其余无明显变化。

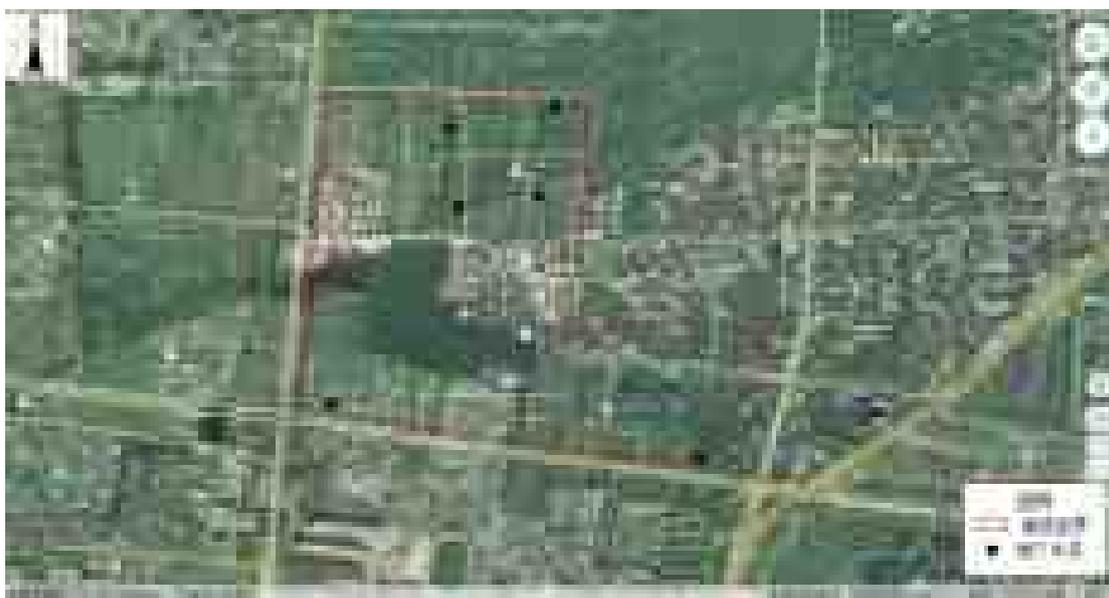
图 4.1-1 地块内深水井位置图

经人员访谈得知：该地块以及周边区域主要灌溉用水为机井地下水，共计 6 眼，具体分布位置见图 4.1-1。不使用其他外来水进行灌溉，因此不存在外来水污染风险。
