菏泽中北新城生态城地块

土壤污染状况调查报告

委托单位：菏泽中北新城置业有限公司

编制单位：山东盛泰环保科技有限公司

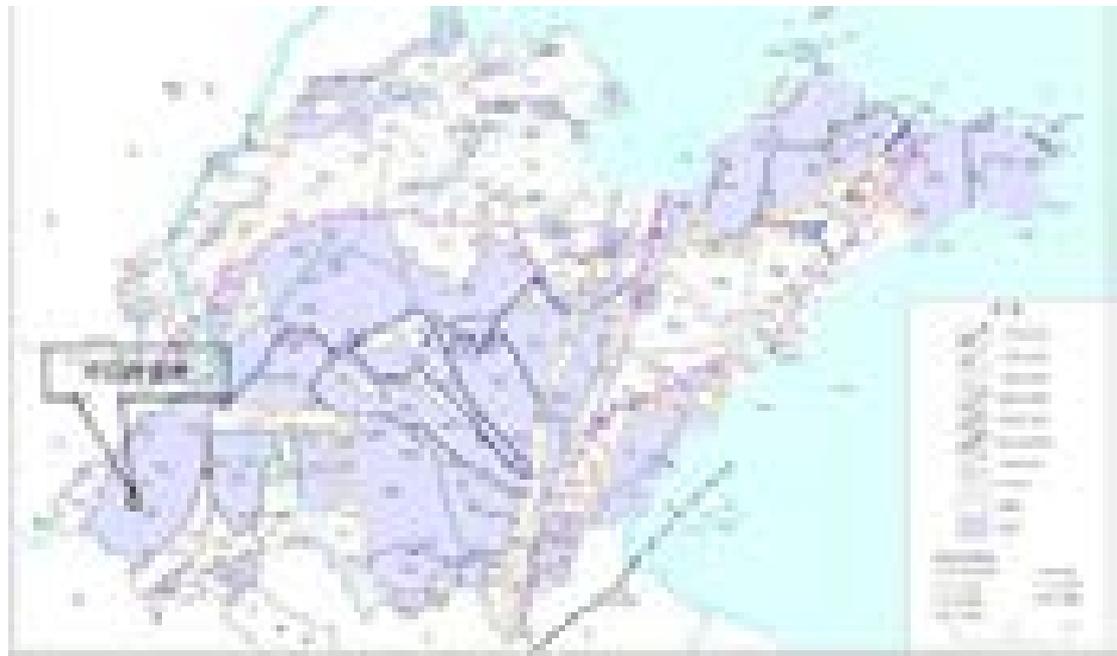
图5意见4的修改说明

4、“图3.1-4山东省地质构造单元划分图”中调查地块位置处于与河南省临界处，核实。修改意见：已经核实更正，见报告P18。修改后如下图5所示。

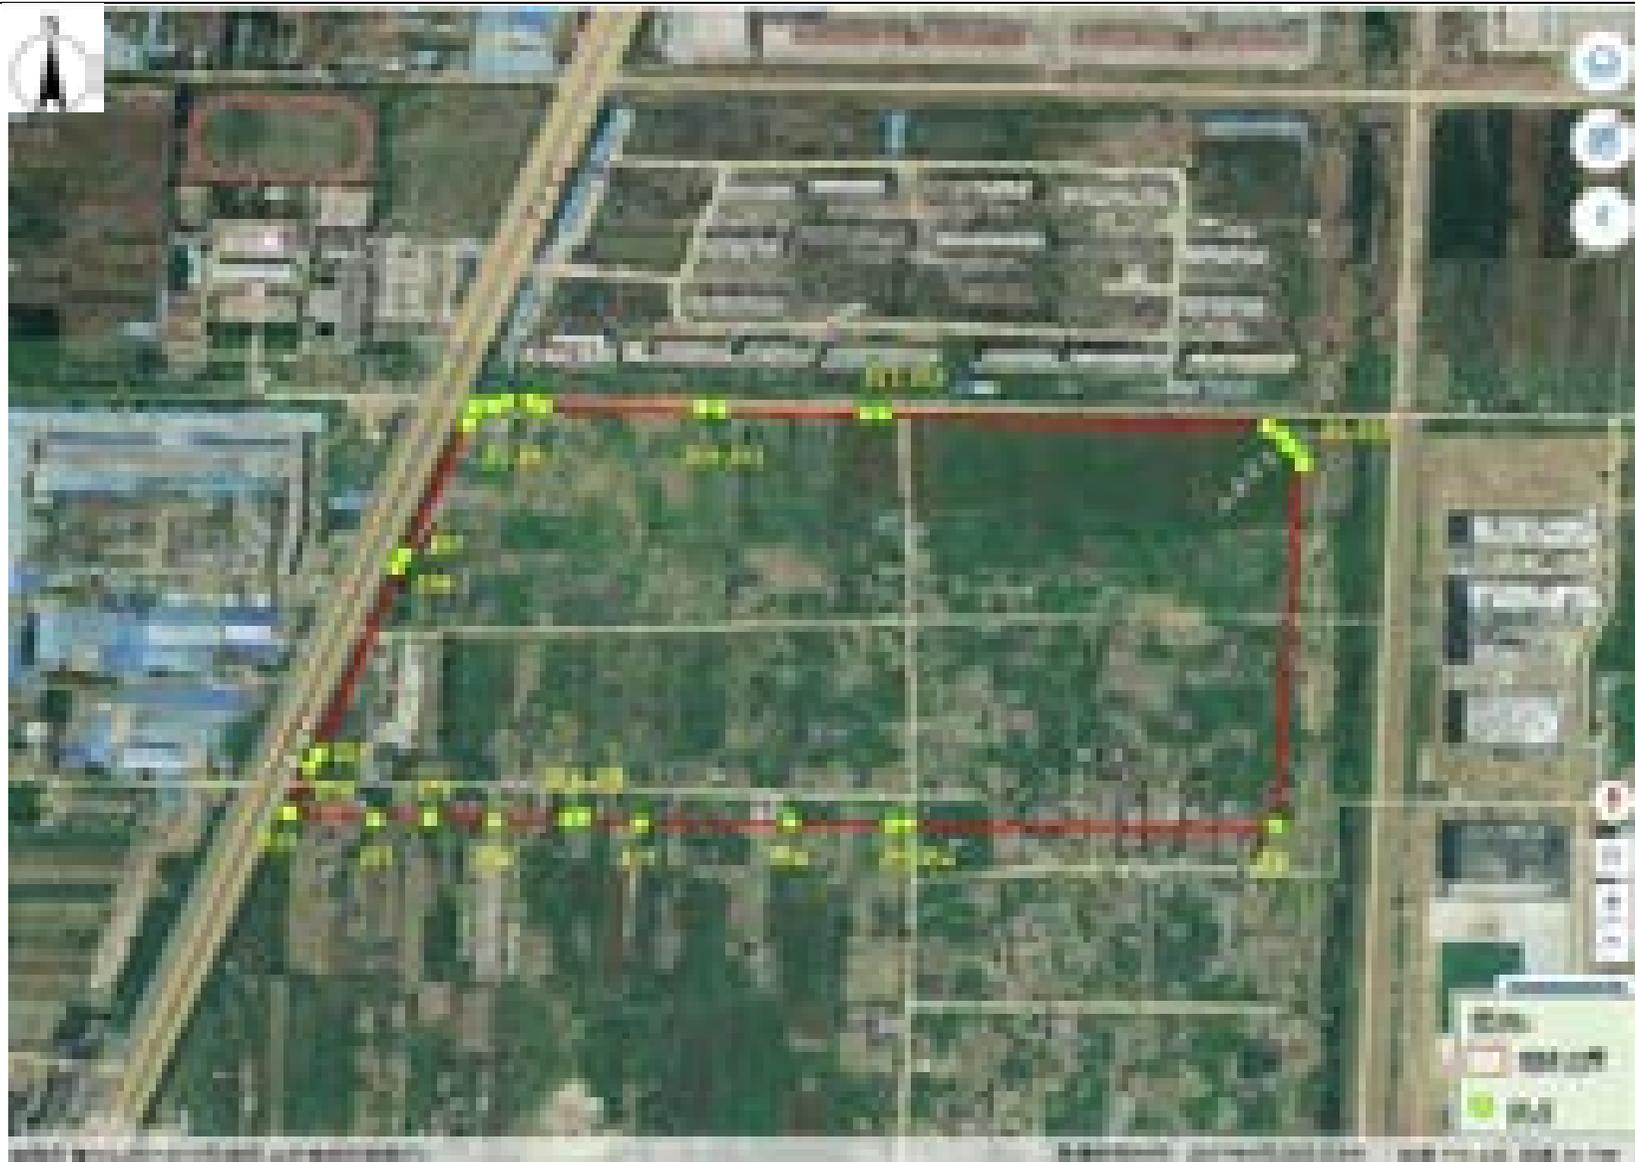
图 2.2-1 调查范围示意图

本次地块土壤污染状况调查的范围为菏泽中北新成阳生态城地块，菏泽中北新成阳生态城地块（目标调查地块）位于菏泽市牡丹区何楼街道办事处，261省道以东，成阳小学以东，北高庄以北，万福河棚户区以南。地块总占地面积 166389.9m^2 。本项目调查范围示意图见图 2.2-1，调查地块勘测定界图见图2.2-2，拐点坐标一览表见表 2.2-1，采用的坐标系为 2000 国家大地坐标系。

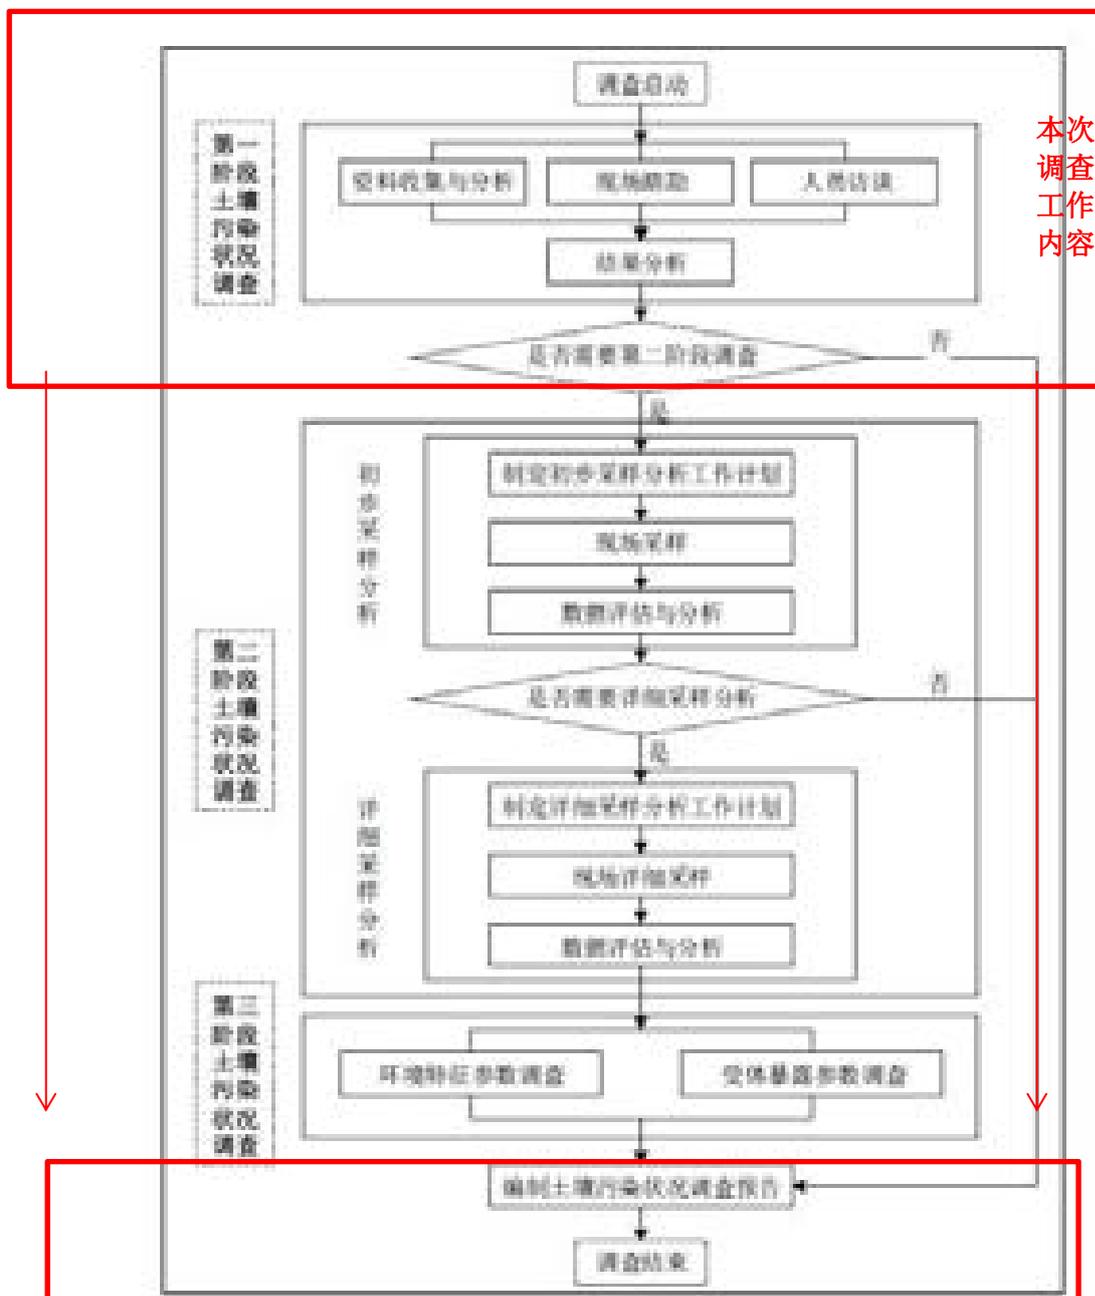
图2.5-1 本次地块环境调查的工作内容与程序

本次调查的具体工作程序如图2.5-1所示。

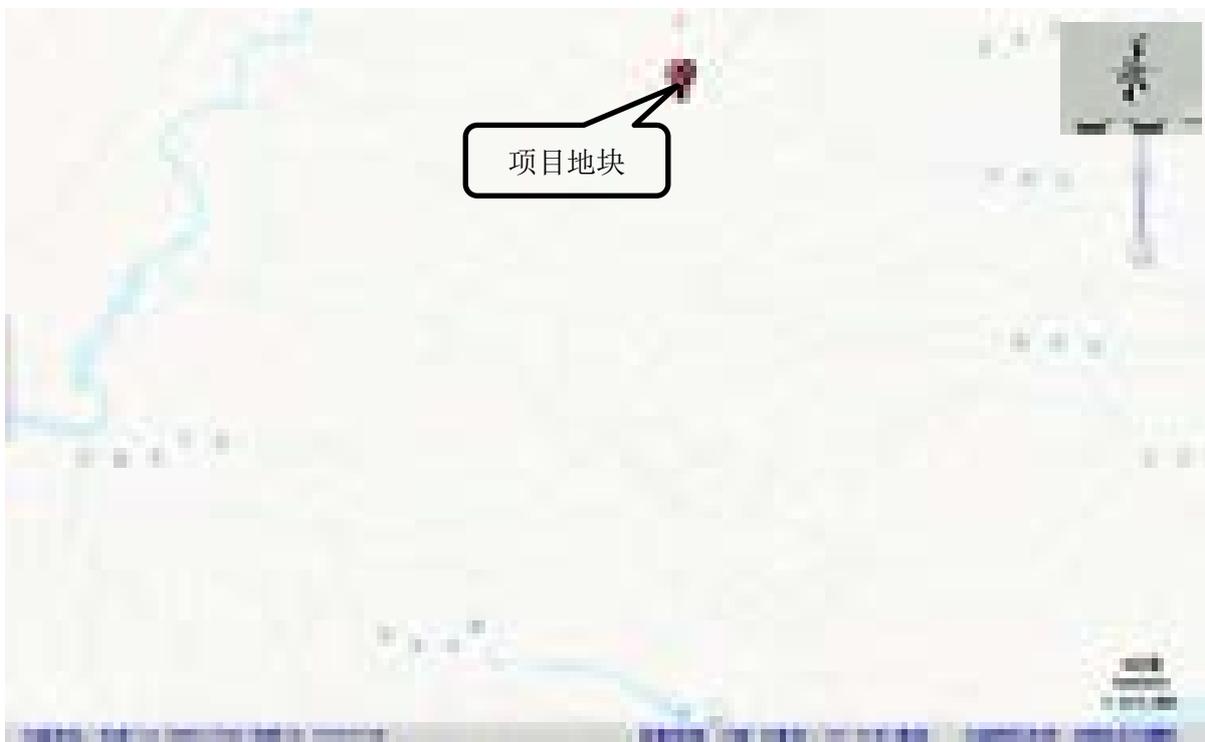
图3.1-3 菏泽市地表水系图

菏泽市地表水系分布图（摘自中国水系专题图）详见图 3.1-3。

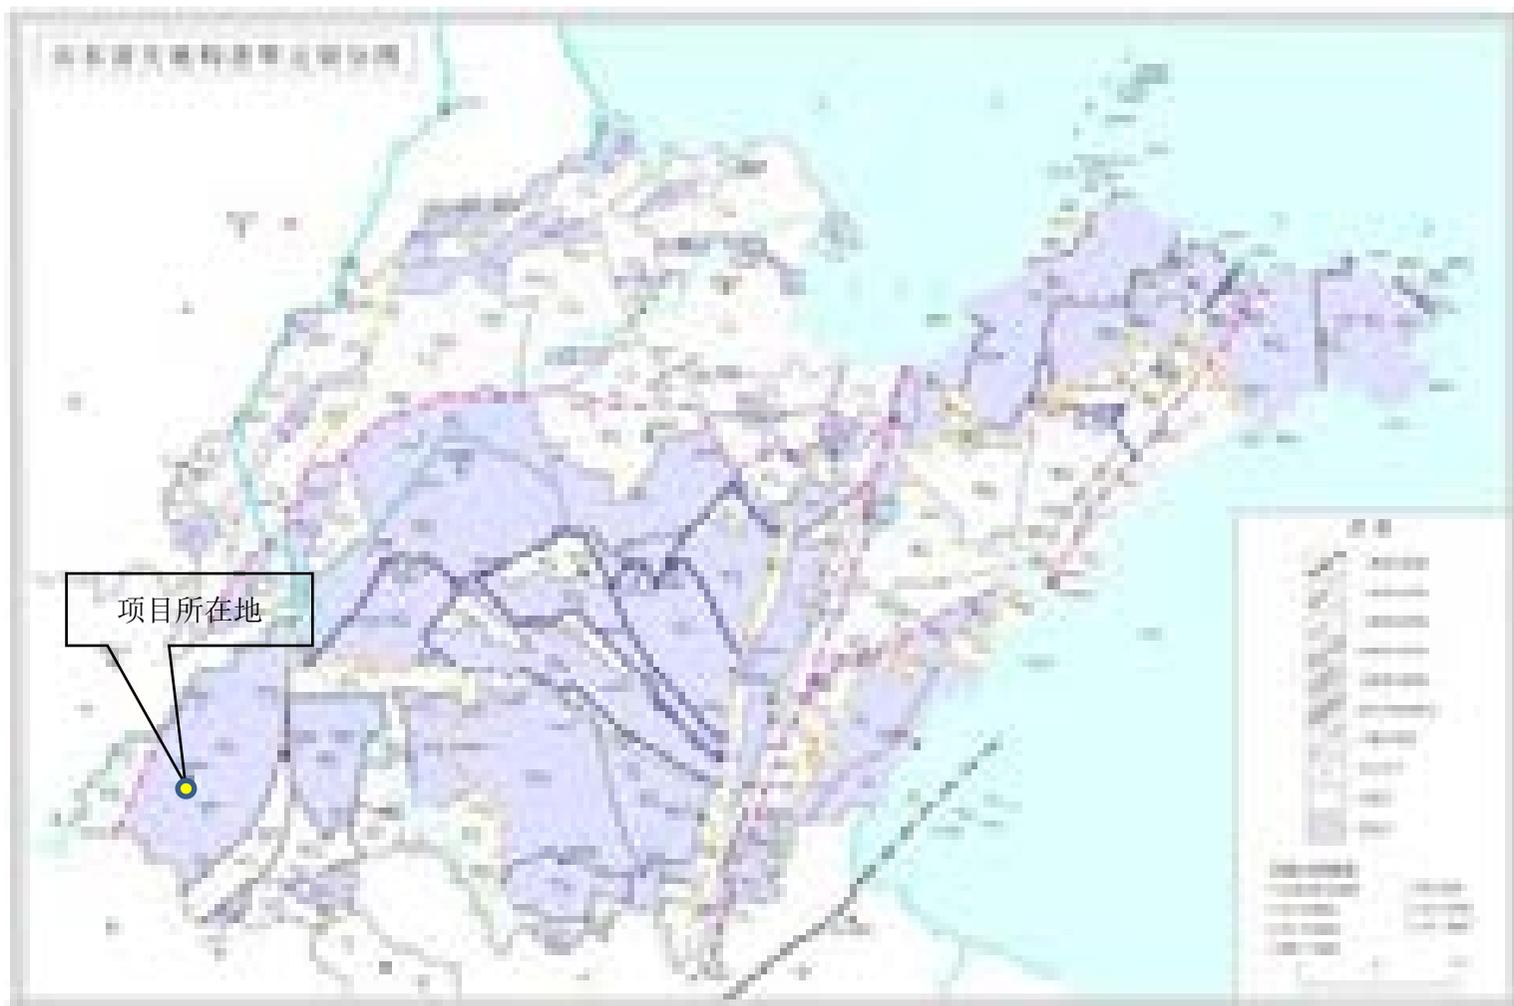
图 3.1-4 山东省地质构造单元划分图

山东省地质构造单元划分图见图 3.1-4。调查地块区域地质构造图见图 3.1-5。

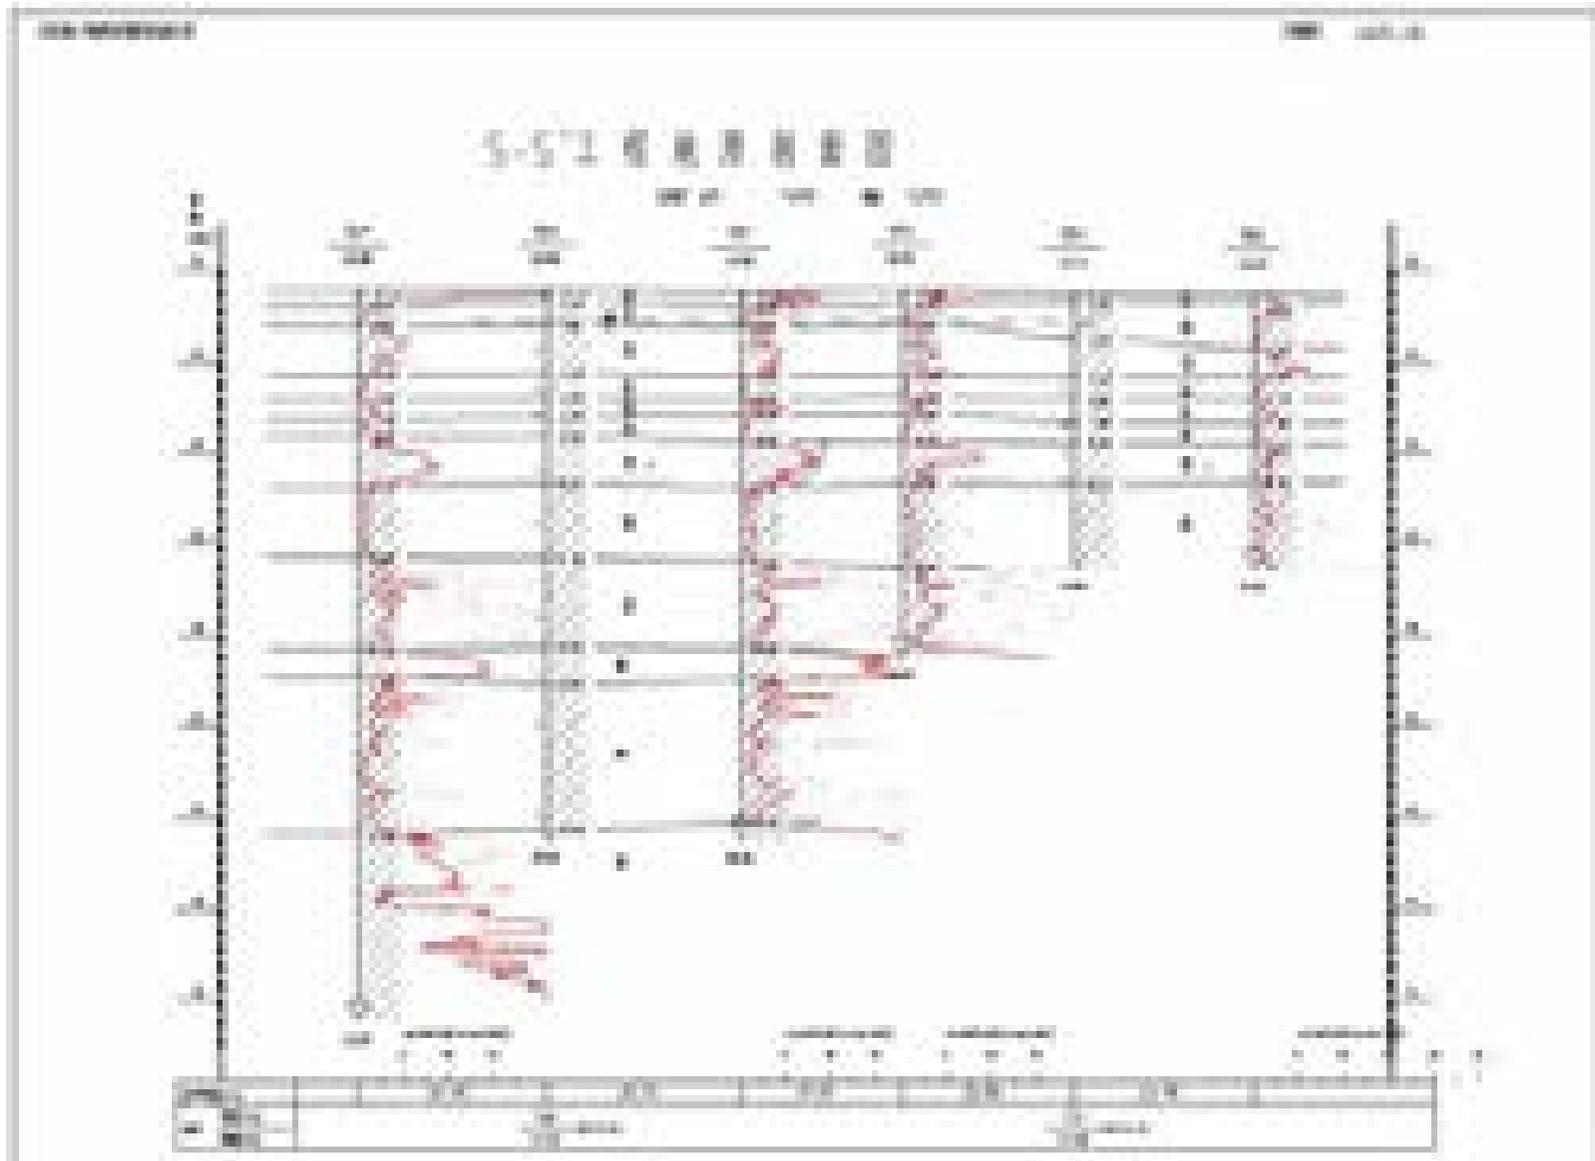
图3.1-9 工程地质剖面图

在勘察深度范围内，场地地层为第四系全新统（Q4）黄河冲积层，主要由粉土及粘性土等构成，从上至下可分为13层。

工程地质剖面图如图3.1-9:

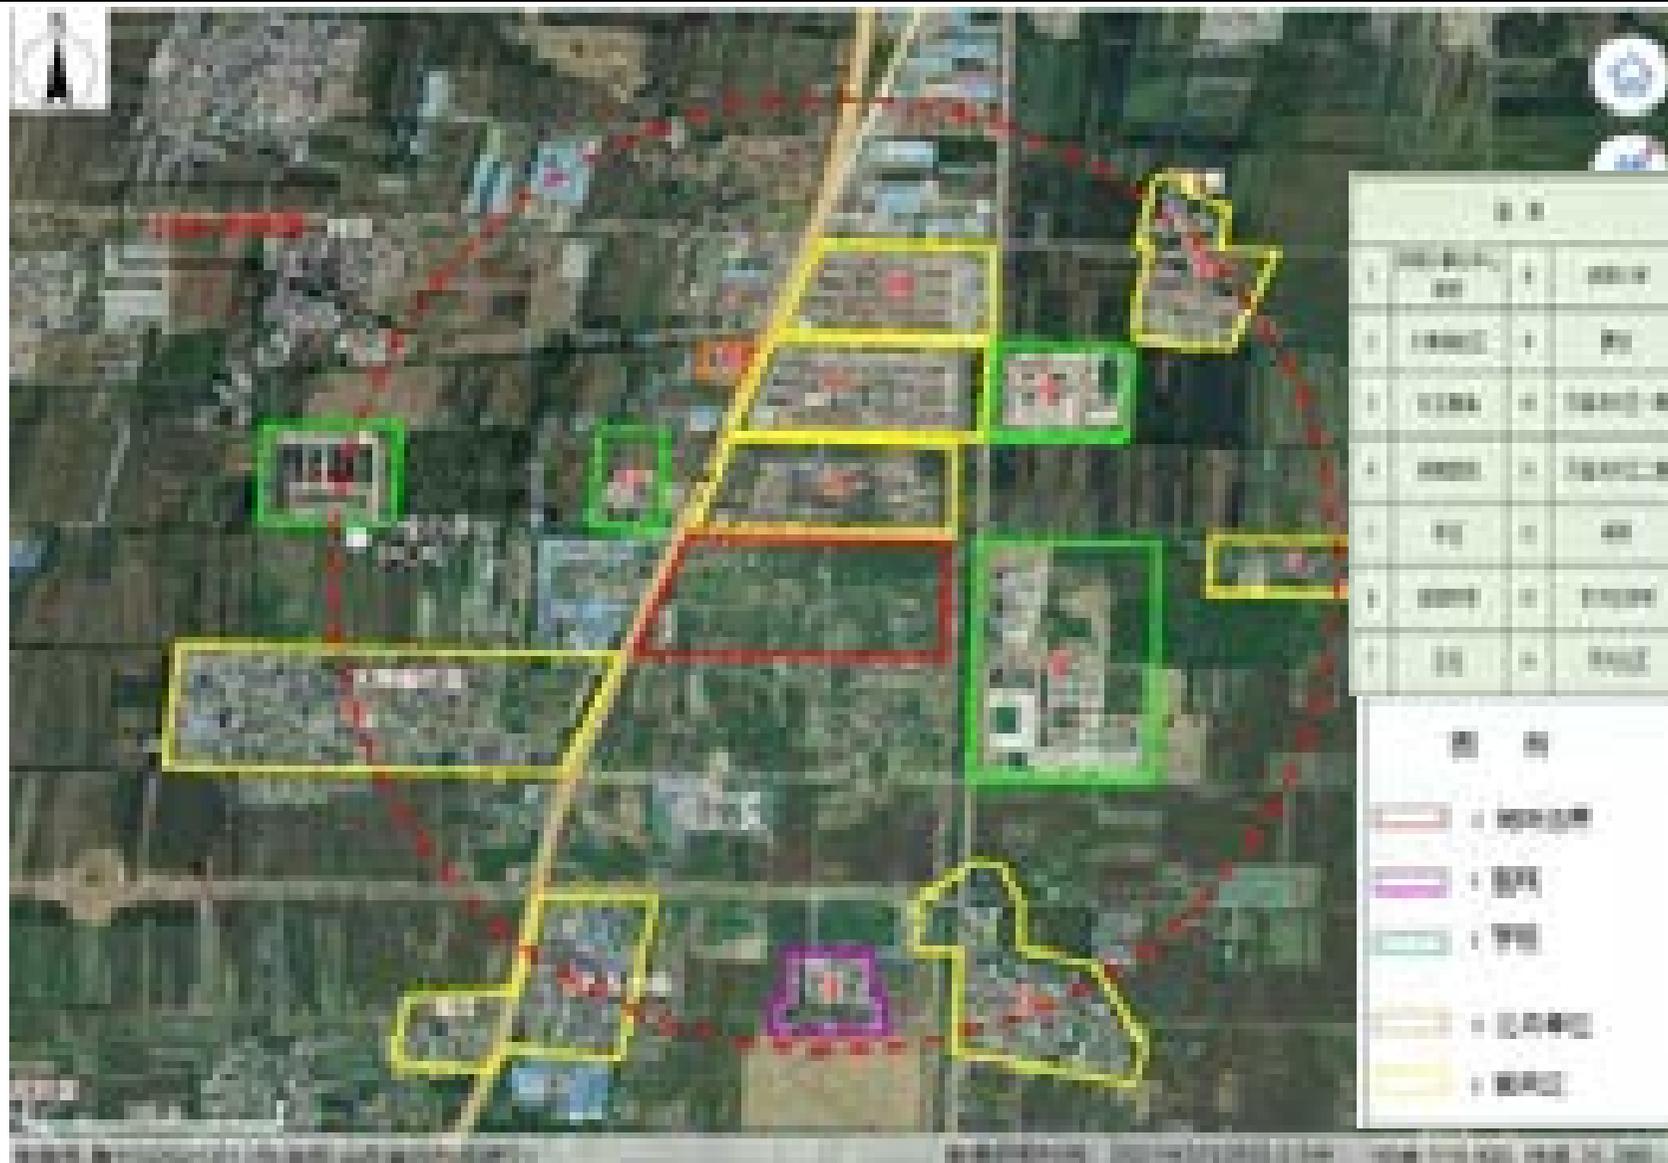
图 3.2-1 地块周围 1km 敏感目标分布图

序号	敏感目标	类型	方位	距地块距离 (m)
1	何楼办事处中心 学校	学校	NW	578
2	火神庙社区	居民区	SW	33
3	北玉皇庙	居民区	S	640
4	何楼医院	医院	S	711
5	李庄	居民区	SE	511
6	成阳中学	学校	E	68
7	王庄	居民区	E	510
8	成阳小学	学校	NE	270
9	贾庄	居民区	NE	635
10	万福河片区一期	居民区	N	483
11	万福河片区二期	居民区	N	277
12	粮所	公共单位	NW	368
13	东方红学校	学校	NW	139
14	月光社区	居民区	N	紧邻

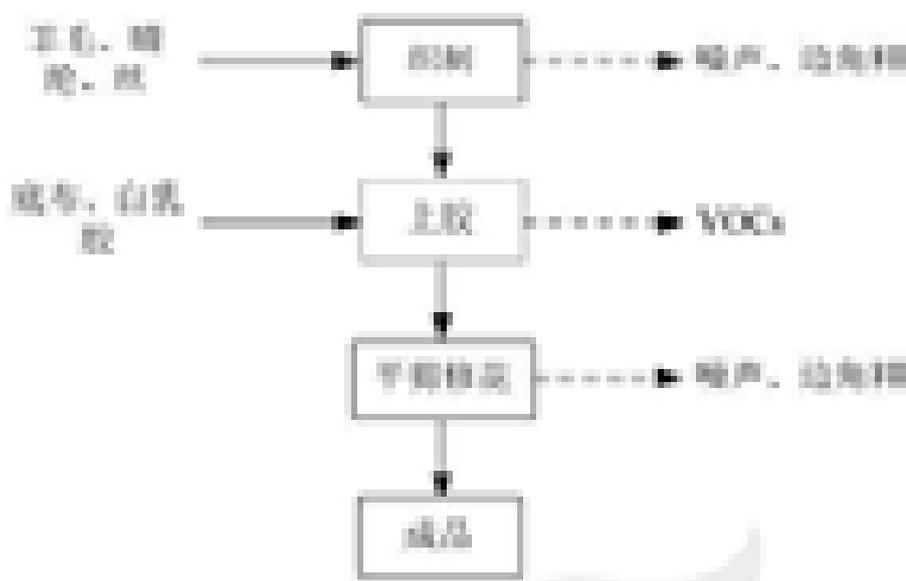
图4.3-1 地毯生产工艺流程图

(1) 菏泽鑫源地毯公司：该企业主要以羊毛、腈纶、丝为原料通过织制、上胶、平剪修花、成品等工序进行生产，工艺流程见图 4.3-1。主要废气为上胶工序产生的VOCs，固废均能得到合理处置，无废水产生。

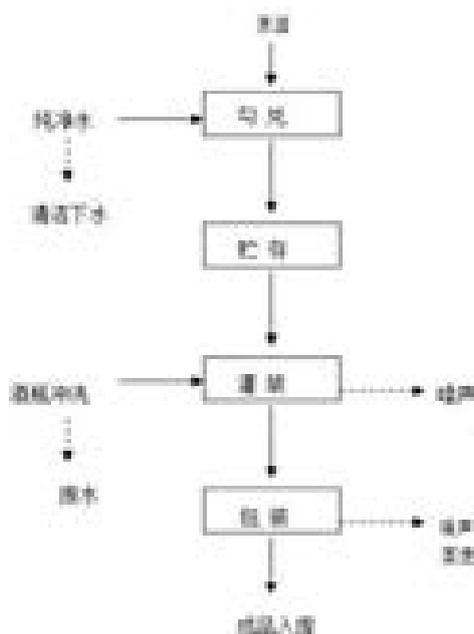
图4.3-2 菏泽市两凤酒业有限公司生产工艺

废水主要为酒瓶冲洗废水，经厂区污水处理站处理后外排至市政污水网管。

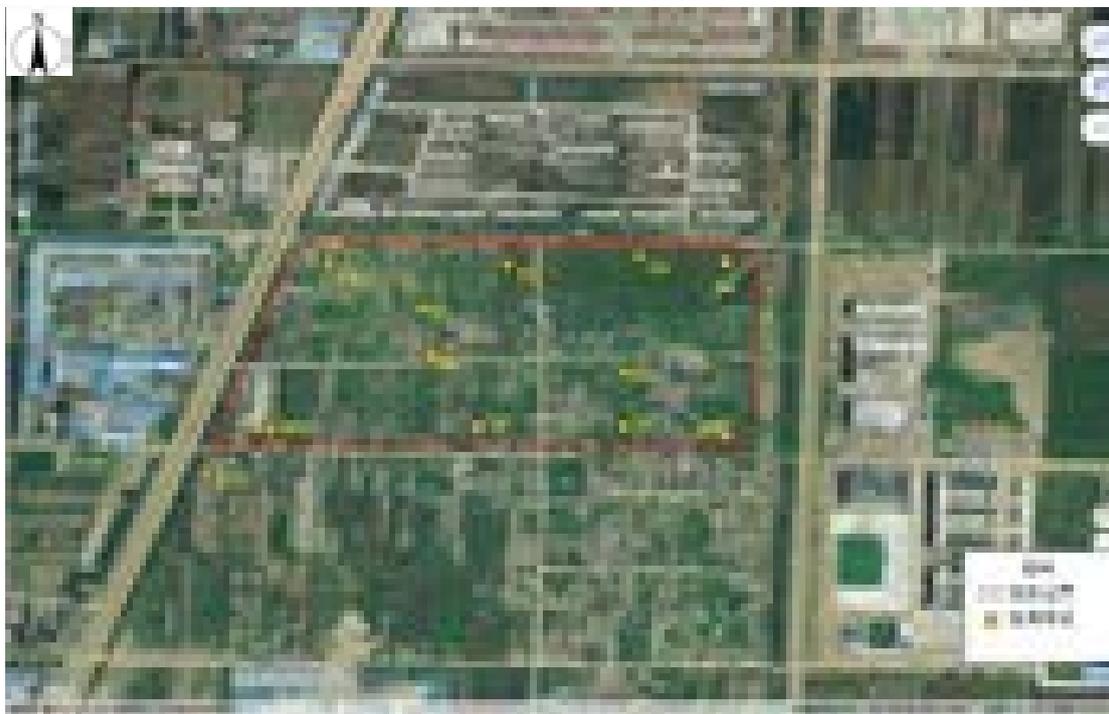
图 4.4-1 菏泽中北新成阳生态城地块检测布点图

按照采样点位的布设原则，适用于各类地块情况，特别是污染分布不明确或污染分布范围大的情况，采用系统布点法。该地块结合资料分析和现场踏勘情况，本次调查地块内部情况明确，且面积较大，历史上一直为村庄和耕地，没有工业企业存在。因此我们采用系统布点法。根据HJ/T166-2004土壤环境监测技术规范，6.1.5采样要求，采样点可采表层样或土壤剖面。一般监测采集表层土，采样深度 $0\sim 20\text{cm}$ ，特殊要求的监测（土壤背景、环评、污染事故等）必要时

选择部分采样点采集剖面样品。因此，本次采样深度我们选择为0~20cm。
