菏泽职业学院地块 土壤污染状况调查报告

委托单位：菏泽职业学院

编制单位：菏泽圆星环保科技有限公司

2020年12月

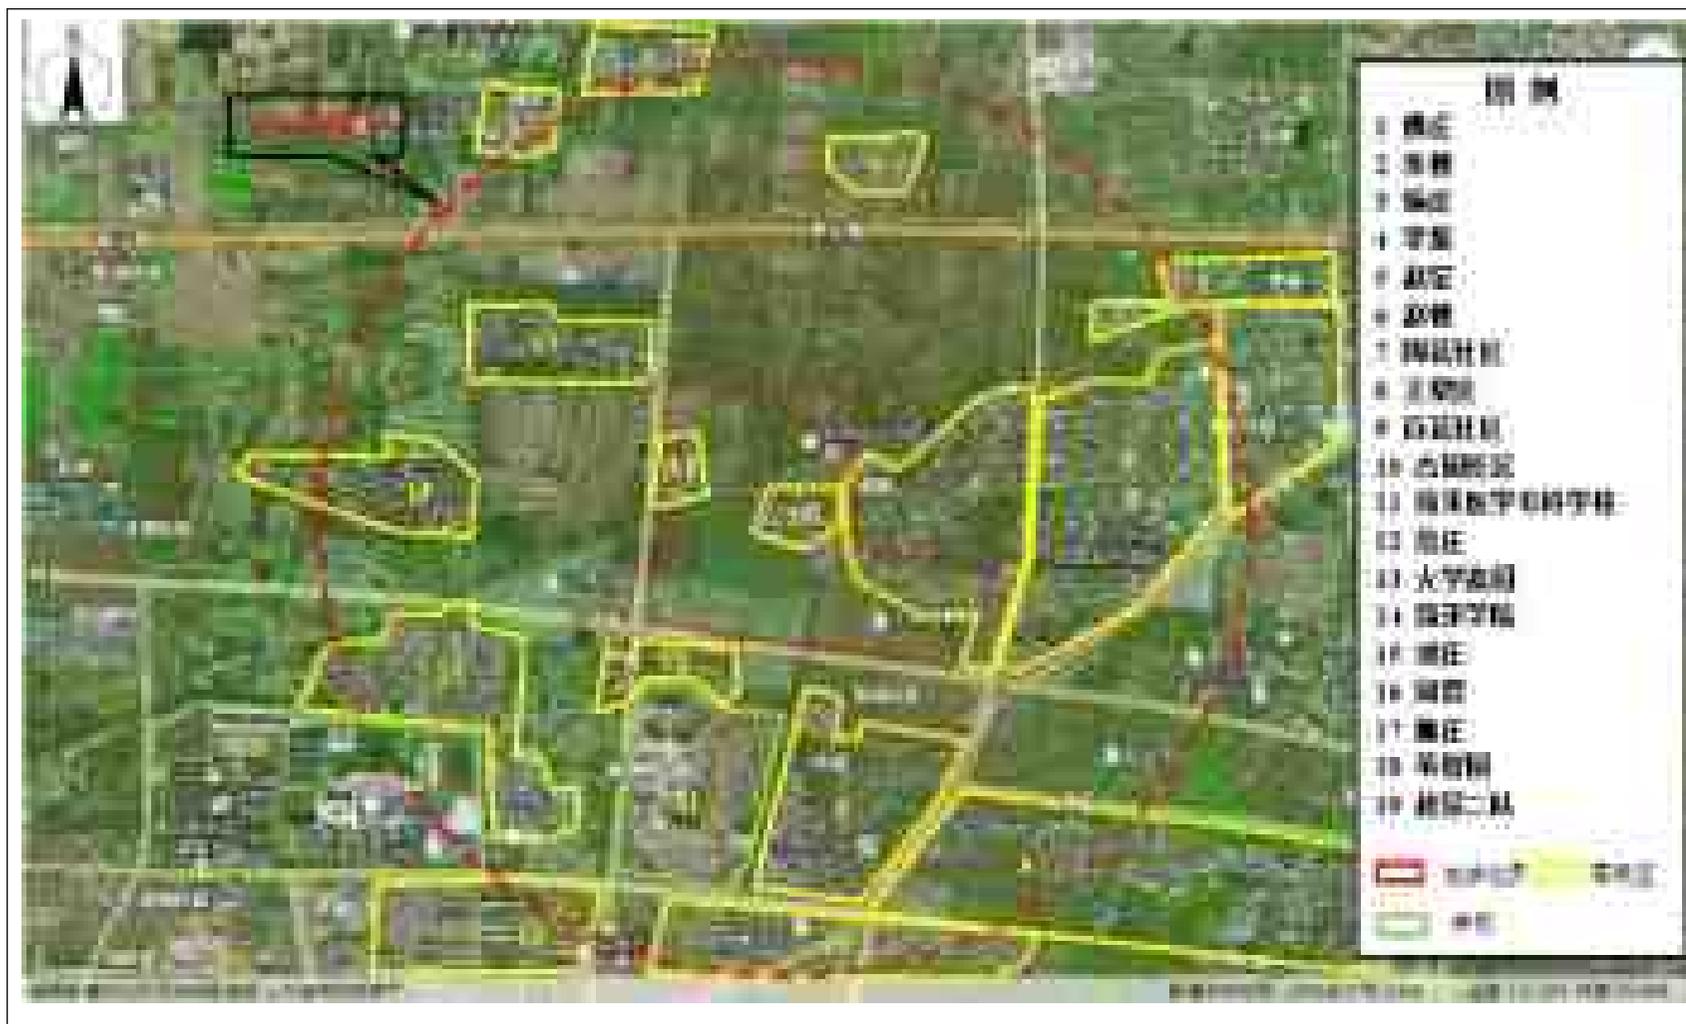
2008年项目地块西侧、北侧为农用地，东侧紧邻赵窑和部分农用地，地块南侧紧邻长城路。项目地块相邻1km范围内主要为村庄、学校、医院等。

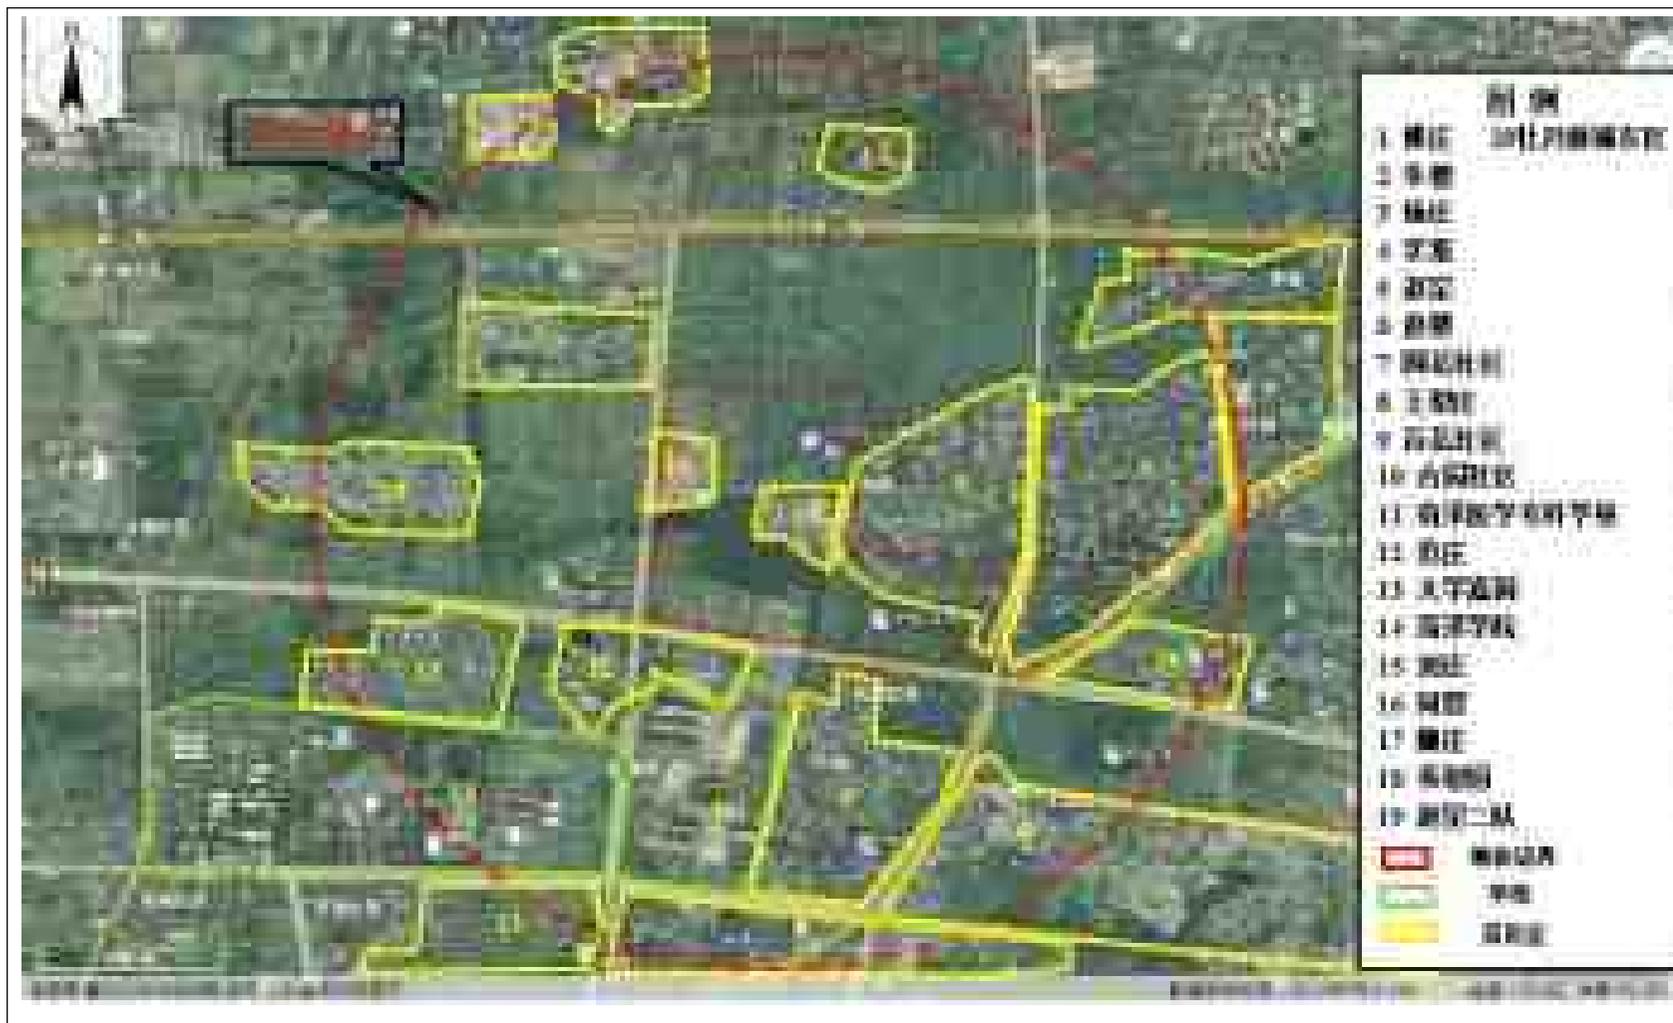
2012年项目地块于2008年相比,地块东侧新建牡丹新城东区,无明显变化。

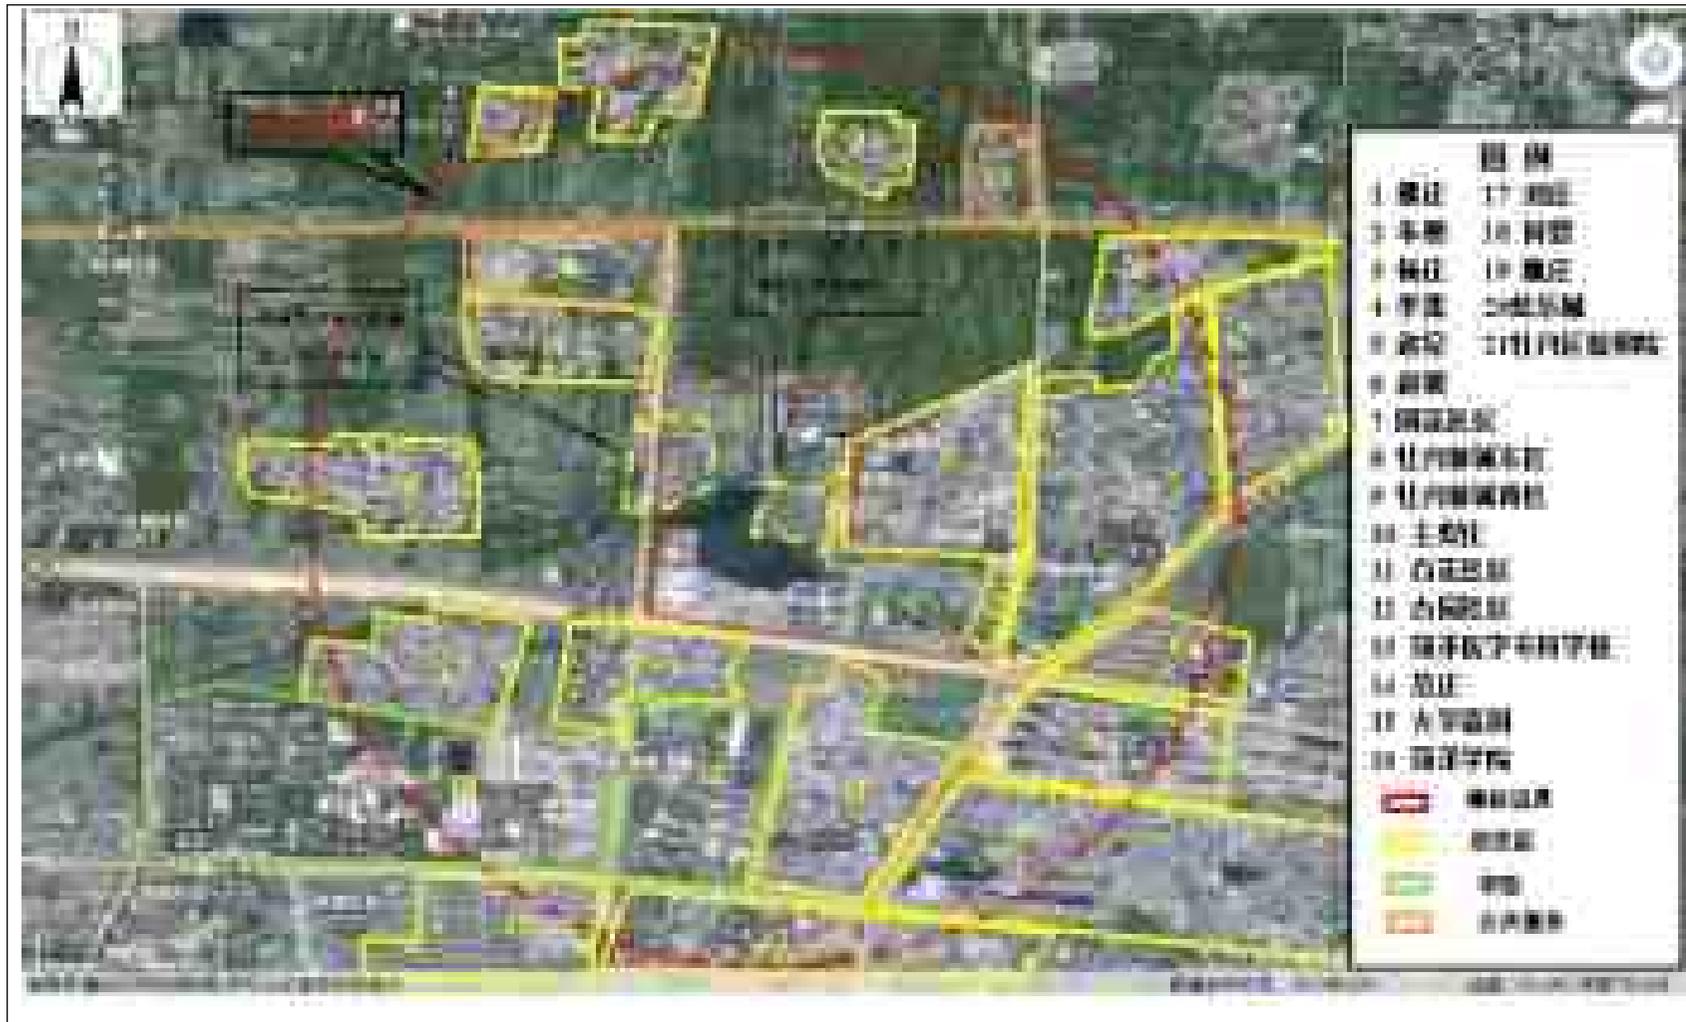
2013年项目地块北侧新建牡丹区人民检察院和炫乐城,东侧新建牡丹新城南区,其余无明显变化。

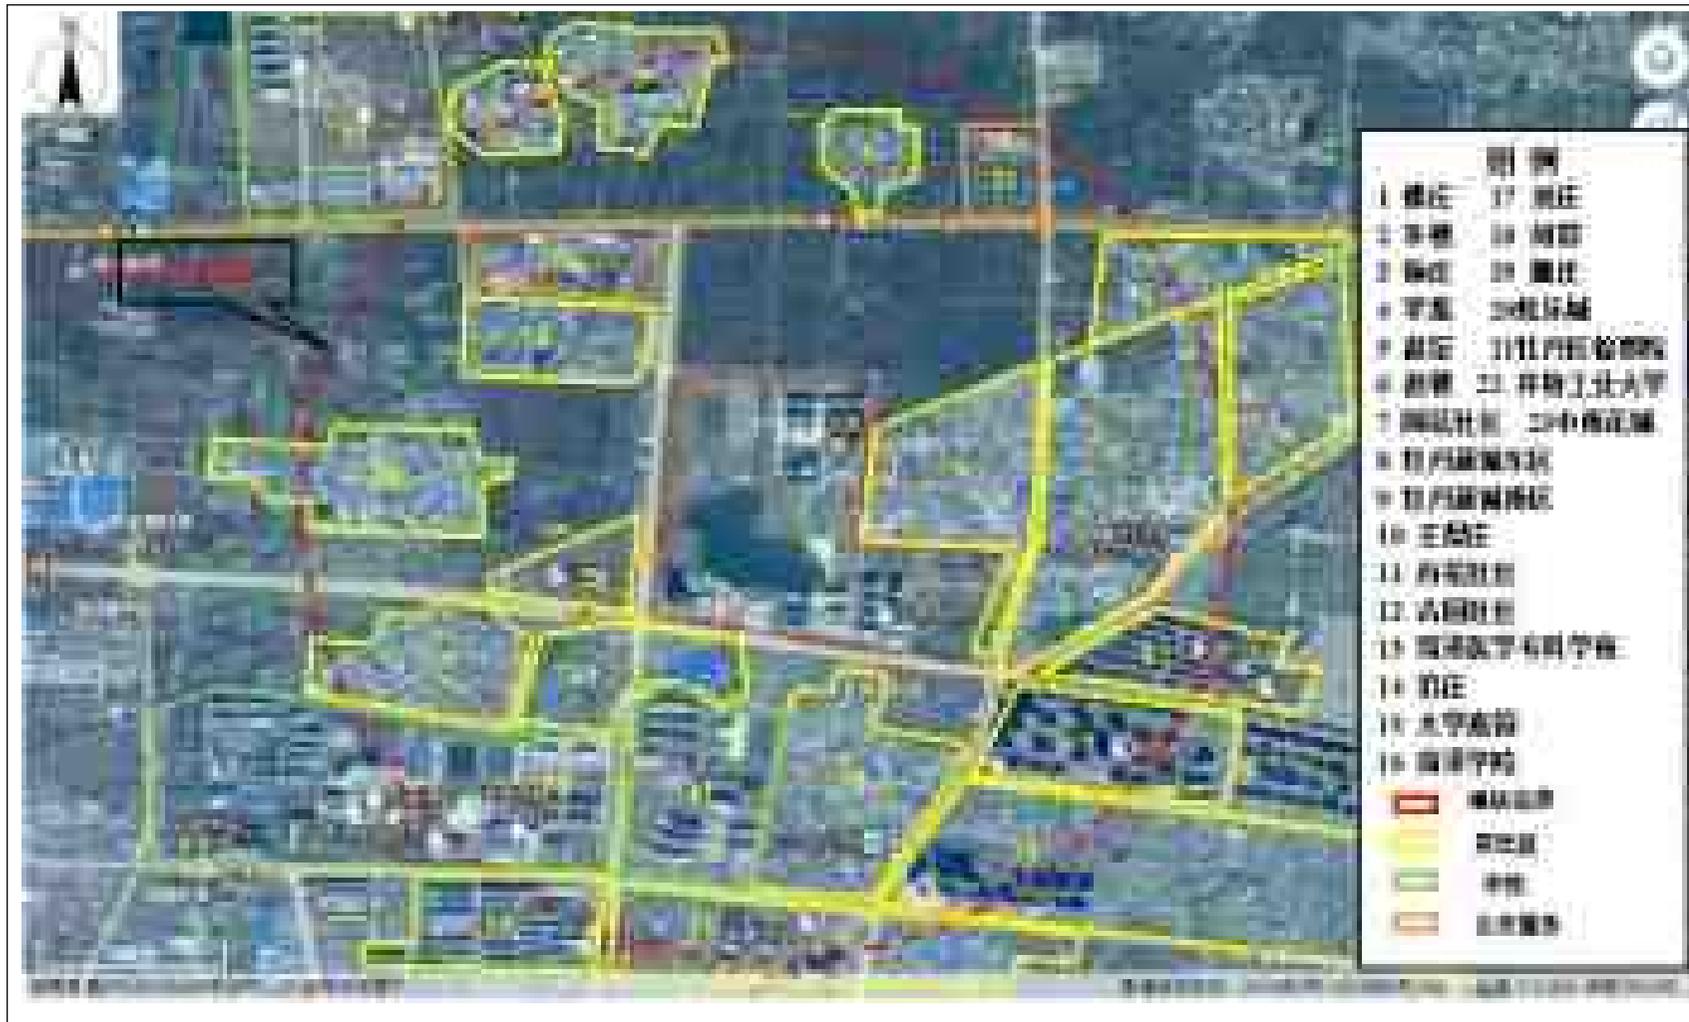
2016年项目地块北侧新建齐鲁工业大学, 东侧王梨庄部分拆建成居民楼, 地块西侧新建中南花城小区。

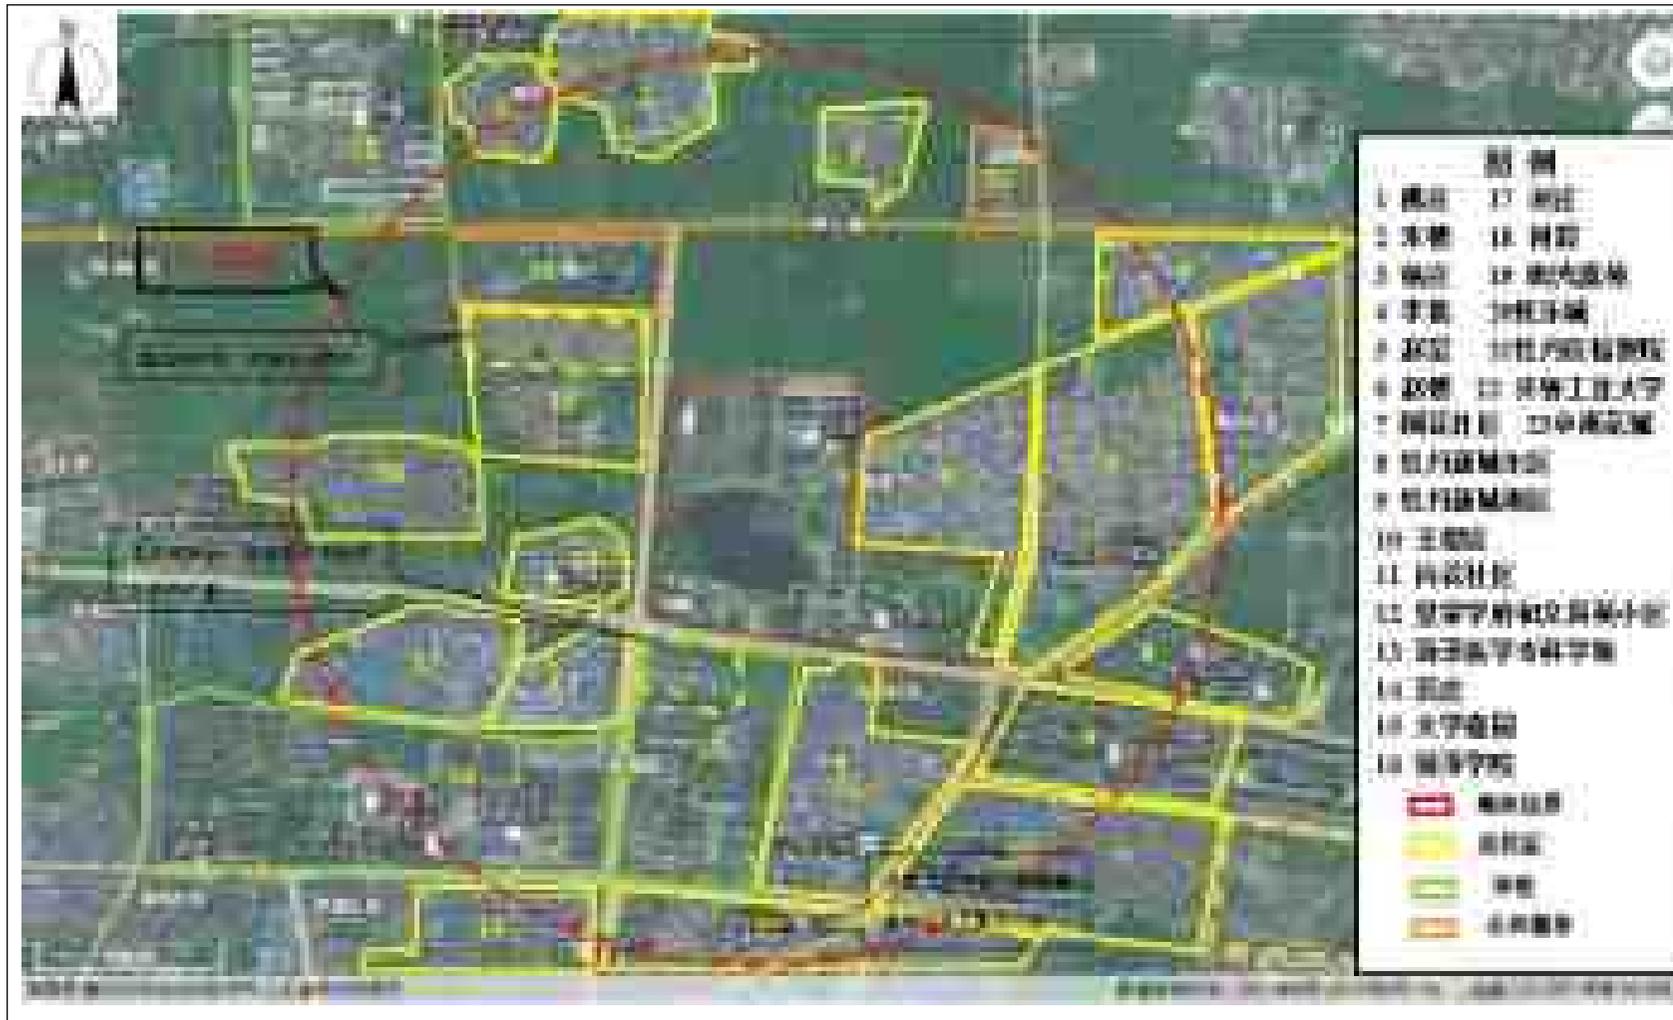
2017年项目地块西侧魏庄拆除,新建阳光嘉苑小区,范庄东边拆除用于菏泽医学专科学校扩建王梨庄东边拆除,地块南侧古园社区拆迁新建皇家学府和文昌苑小区,其余无明显变化。

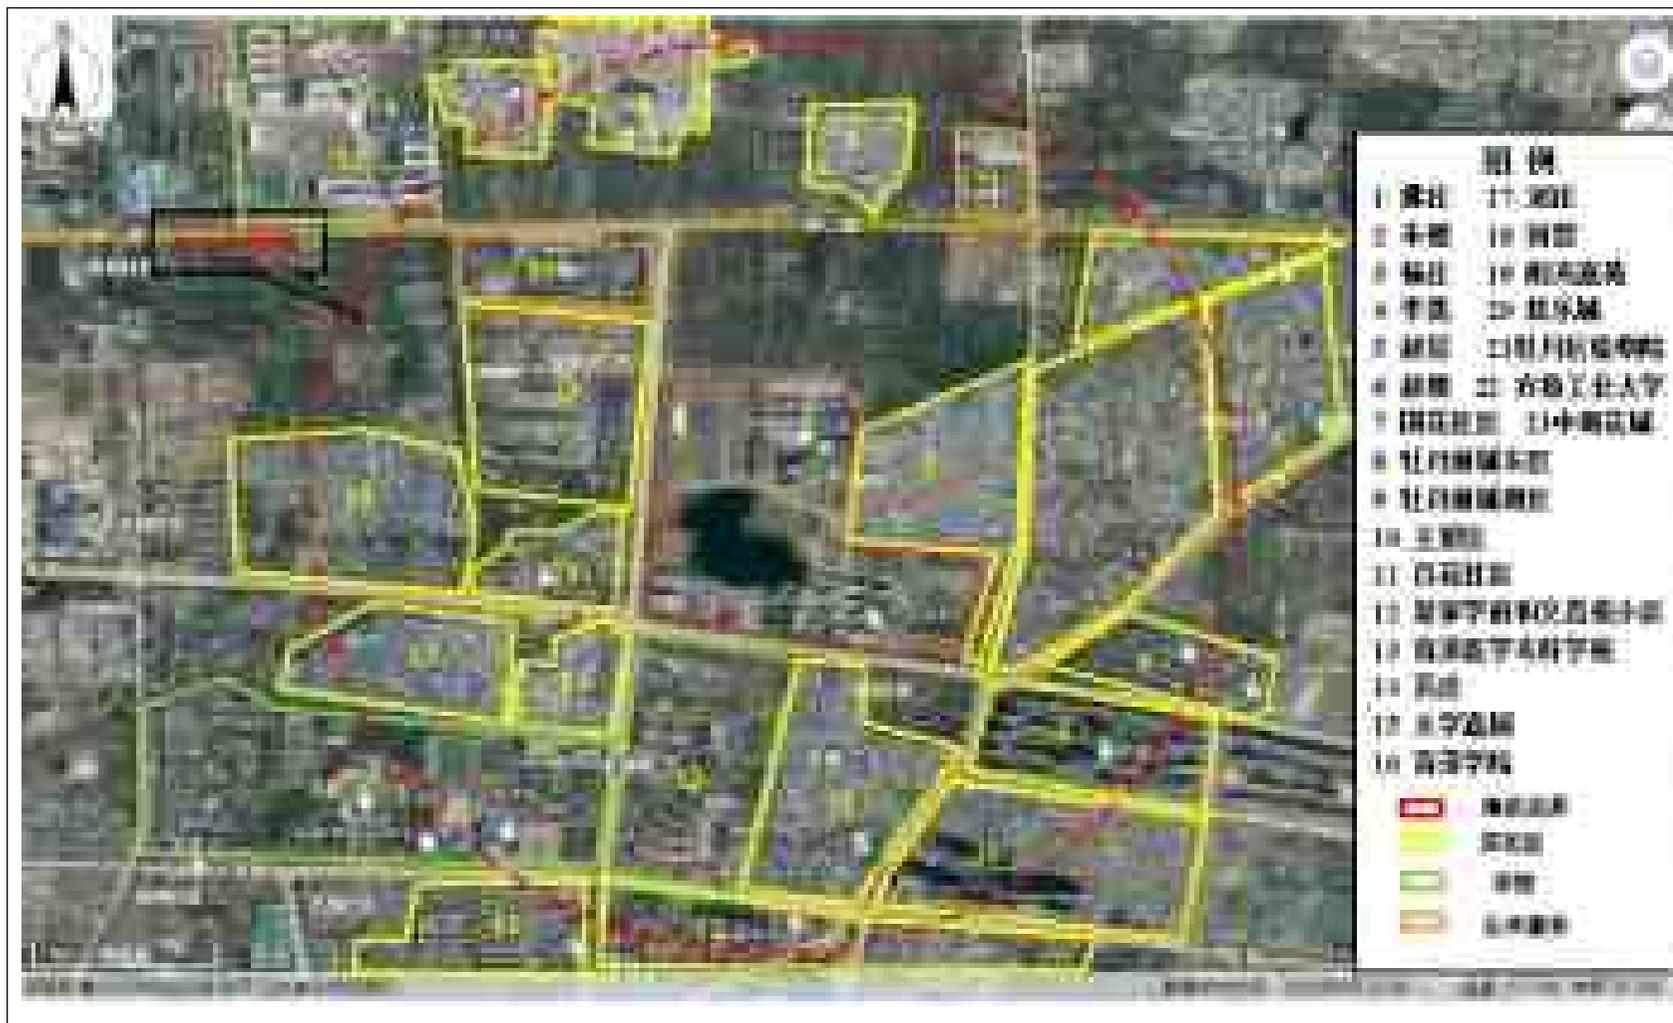
2018年项目地块周边与2017年相比,无明显变化。

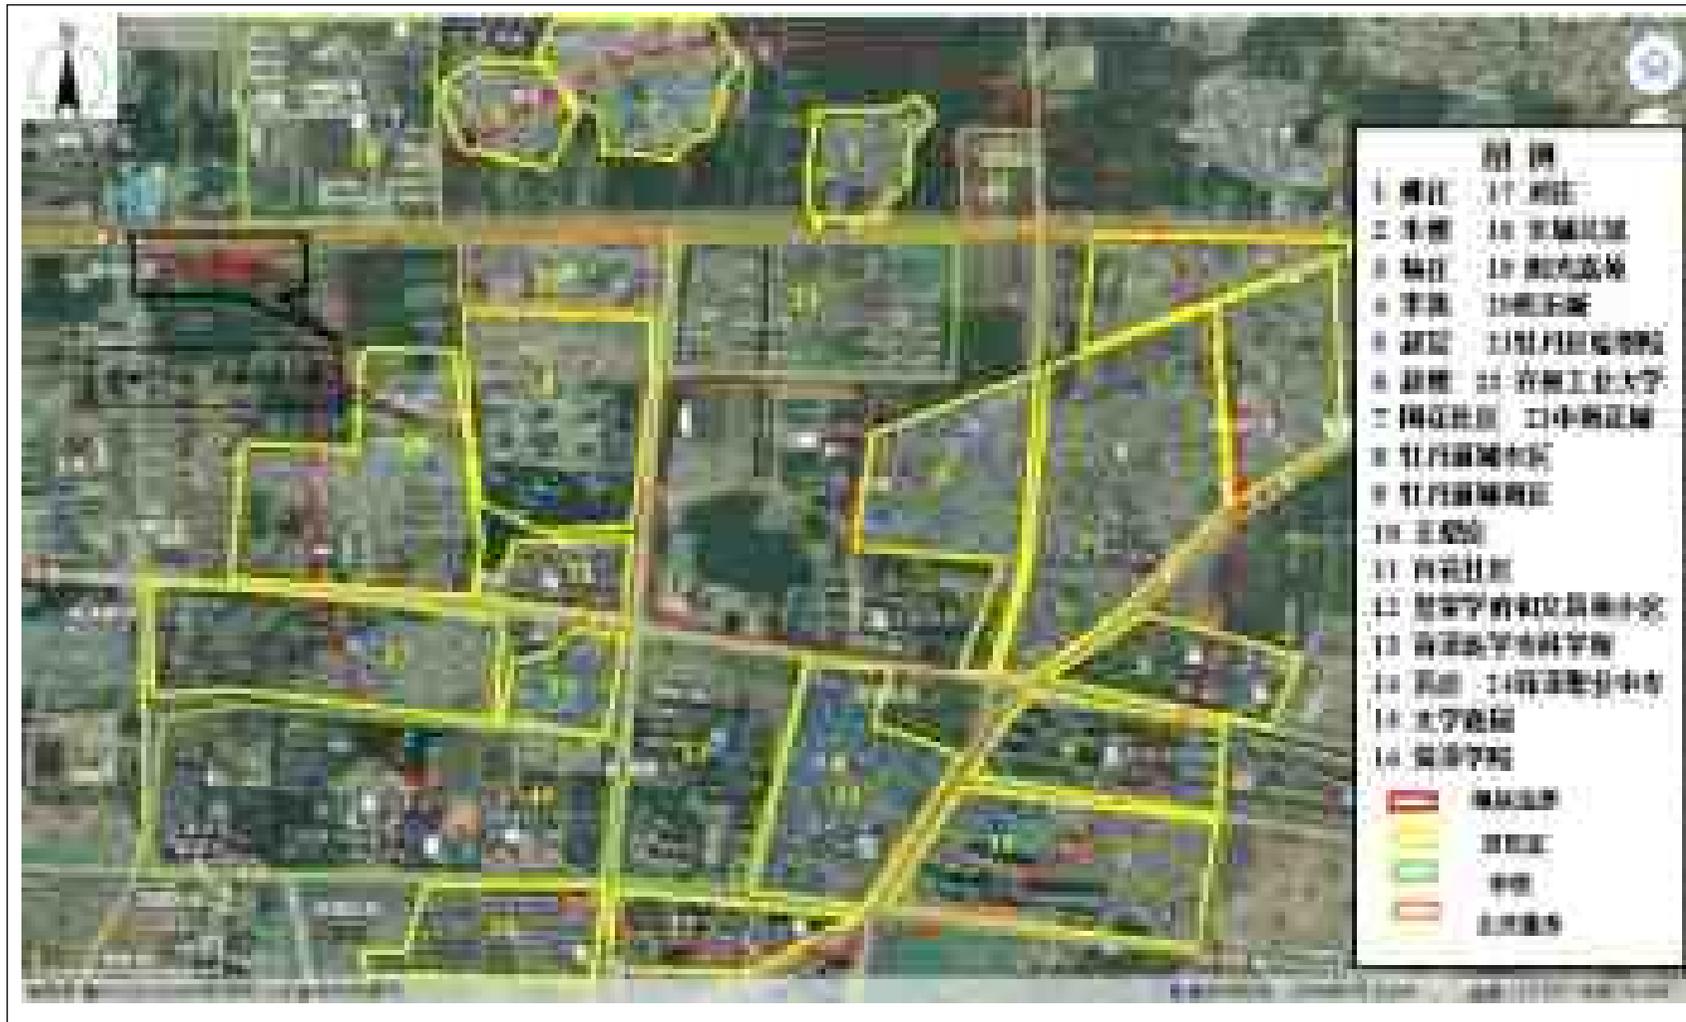
2019年项目地块周边与2018年相比,项目地块北侧新建菏泽职业中专,地块西侧何砦村拆除,新建长城公馆小区,无明显变化。

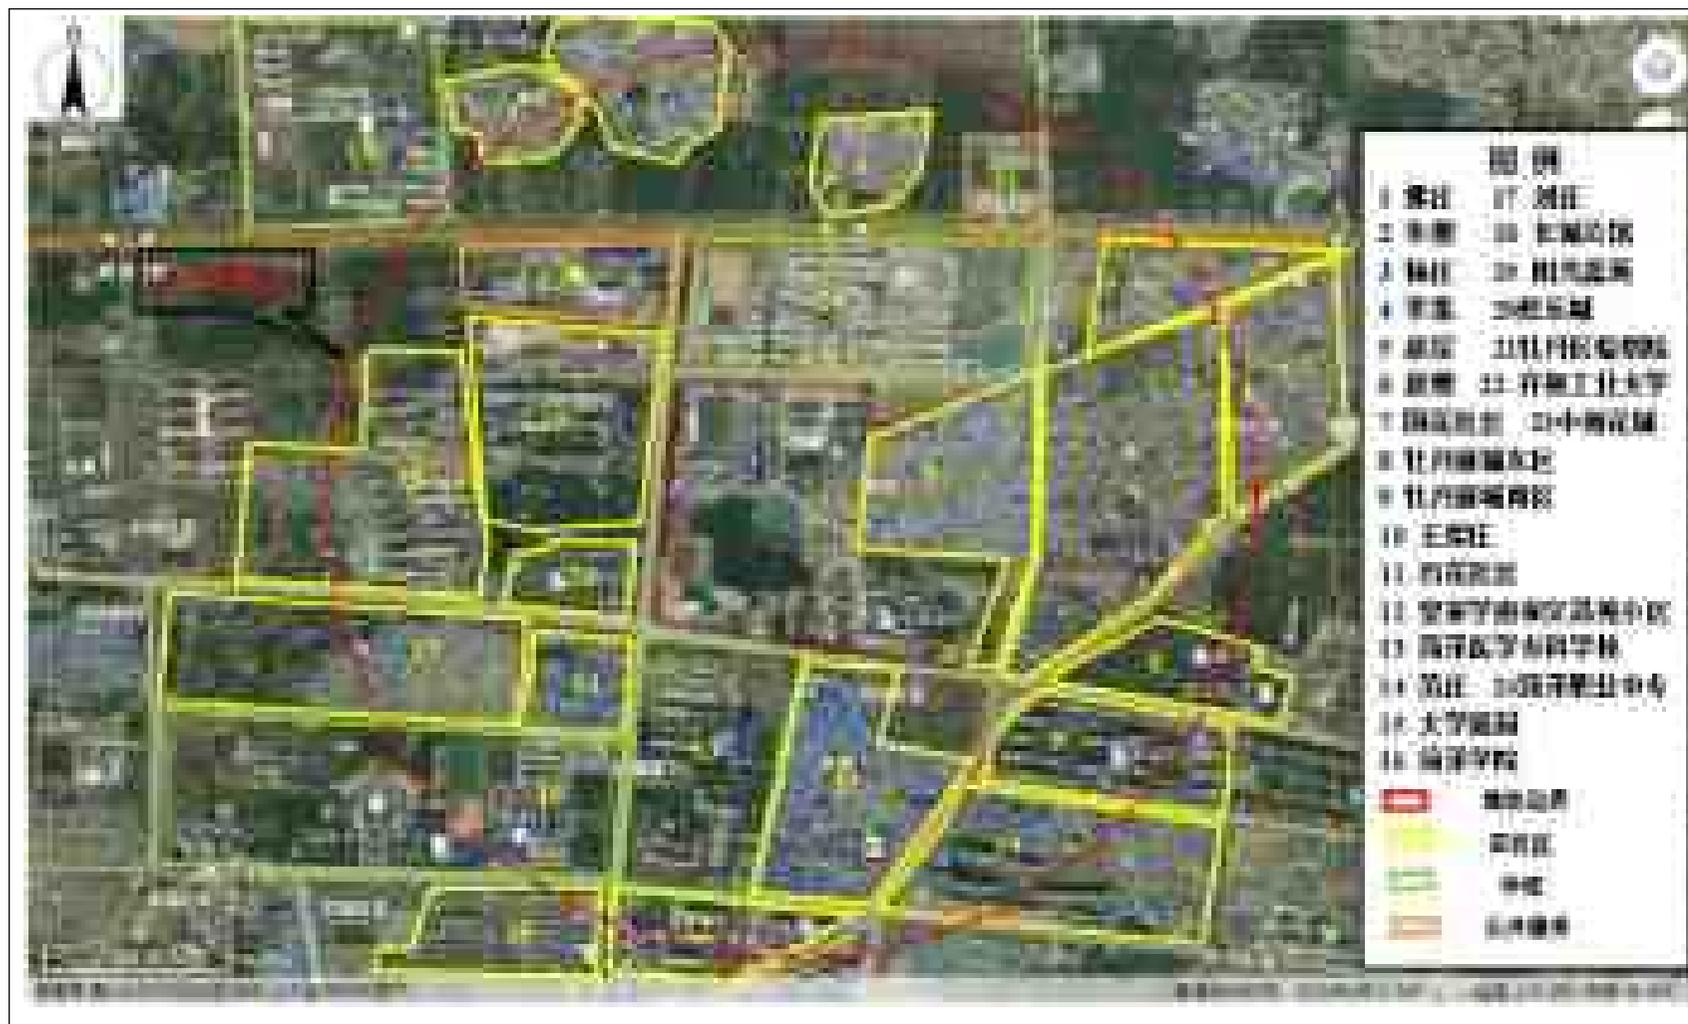
2020年项目地块周边与2019年相比,无明显变化。
